APEO Y SUSTITUCIÓN DE UN PILAR DE FÁBRICA DE LADRILLO EN UN EDIFICIO MODERNISTA EN USO

RESUMEN

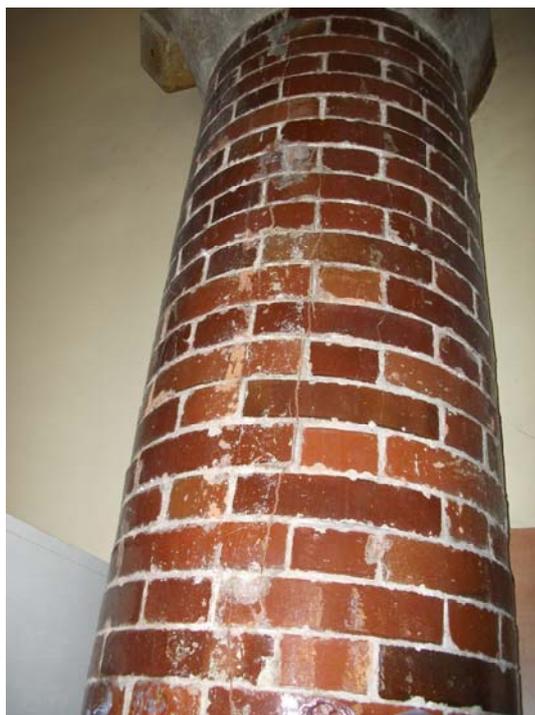
Figura 2. Fotografía pilar 23.

Las causas de las fisuras verticales son por orden de relevancia, el nivel de cargas, el terreno, el tubo oxidado interior que hace de desagüe y la falta de cocción de los ladrillos. La razón adicional para su sustitución es que los daños (las fisuras verticales) evolucionan con casi cien años de edad (1928).

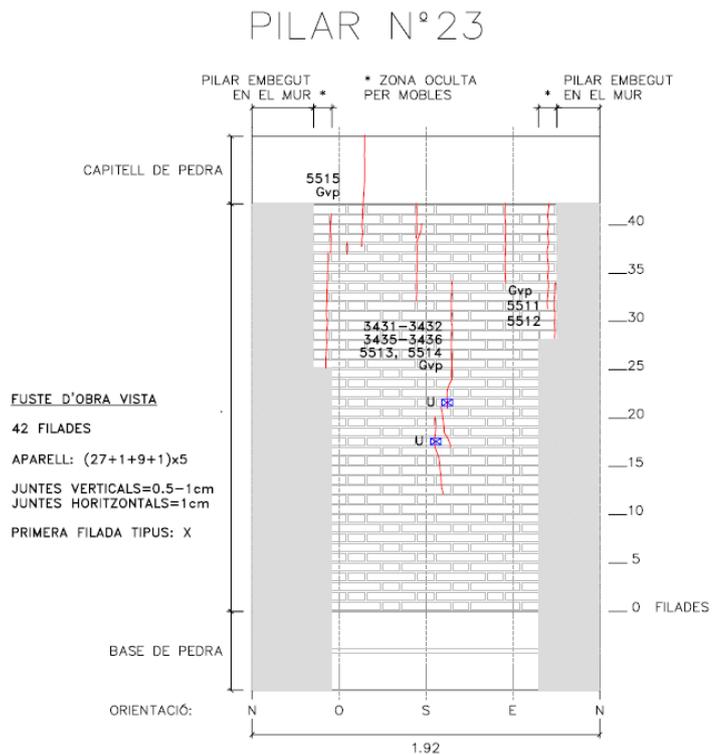
Figura 3. Desarrollo del pilar 23 y su fisuración.

Los pilares están trabajando con tensiones próximas al límite de su capacidad estructural.

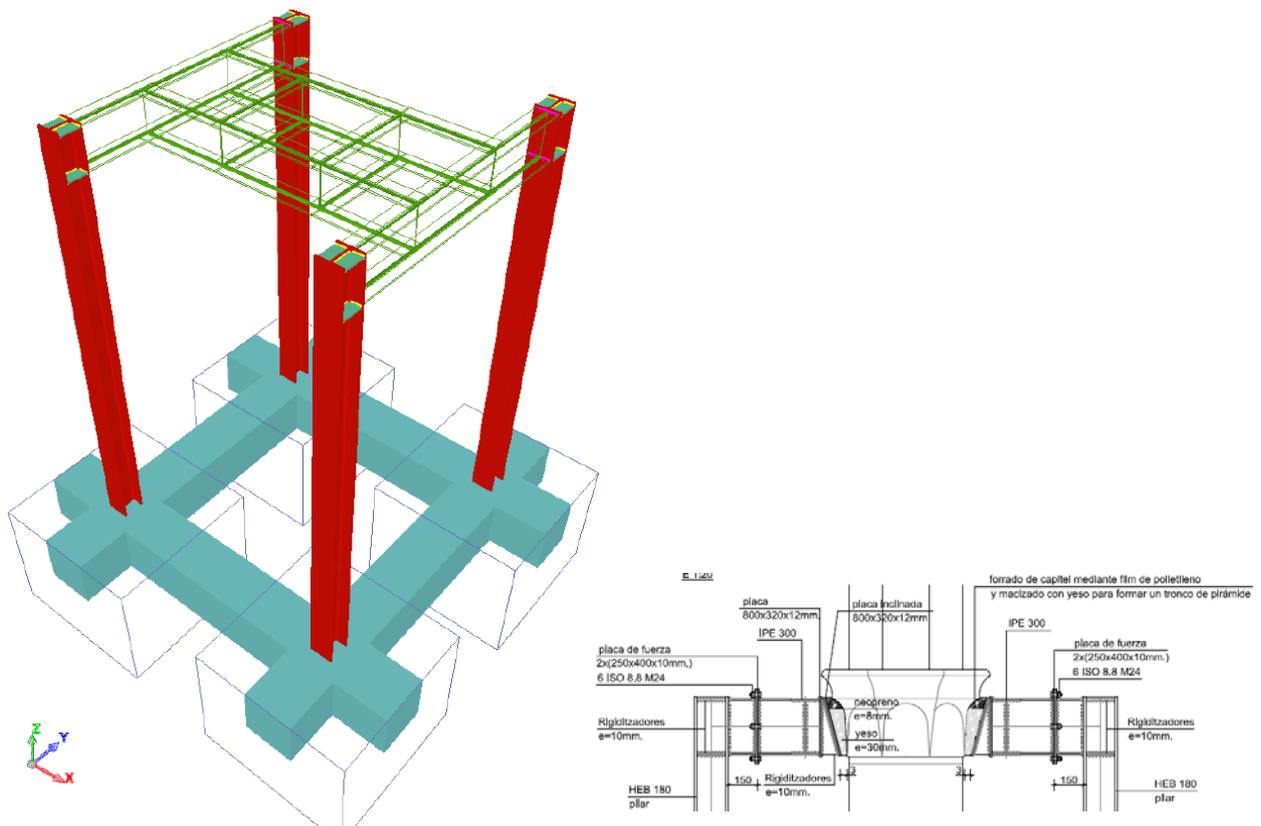
Figura 5. Diseño del pórtico metálico de apeo en capitel.

- Ejecución del pórtico metálico de apeo en capitel del pilar.
 - o Colocación de mortero de nivelación en los tramos de apoyo del perfil metálico.
 - o Se realizaran las perforaciones para los anclajes químicos y se limpiará la superficie de trabajo.

- o Colocación de perfil metálico de reparto HEB 200 mediante anclaje tipo HVU-HAS y colocación de los pilares metálicos del pórtico (HEB 180).
 - o Se ubicará toda la estructura superior del pórtico metálico para el apeo del capitel mediante las uniones con placas de fuerza de la estructura.

- o Se colocará una banda de neopreno entre el capitel y la placa metálica de apoyo para garantizar la adherencia de la misma.
 - o Se procederá a dar el par de apriete necesario (según lo estipulado en la EAE a 76.7) a los pasadores tipo Gewi que garantizan la unión de perfiles opuestos IPE 300 para coger mejor el capitel.

- o Puesta en carga del pórtico de apeo del pilar.

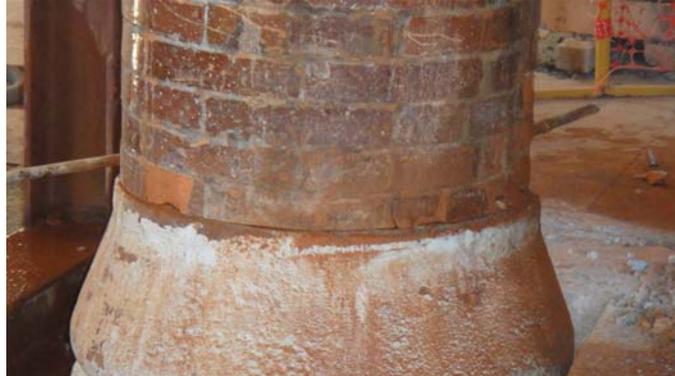
Figura 6. Corte del fuste del pilar.

- Corte del fuste del pilar y retirada del mismo.
 - o Se procederá al corte inferior (Corte 1) y corte superior Corte 2) del fuste del pilar de obra de fábrica mediante hilo de diamante. Se realizará también el tercer corte (Corte 3) previsto para la parte inferior de la base del pilar que permitirá su posterior retirada.
 - o Se procederá a la retirada del fuste del pilar de fábrica mediante traspallet eléctrico de 20 kN de capacidad.

- Se procederá a la retirada de la base de piedra con cuidado para su posterior puesta en obra como cubrimiento del nuevo pilar.

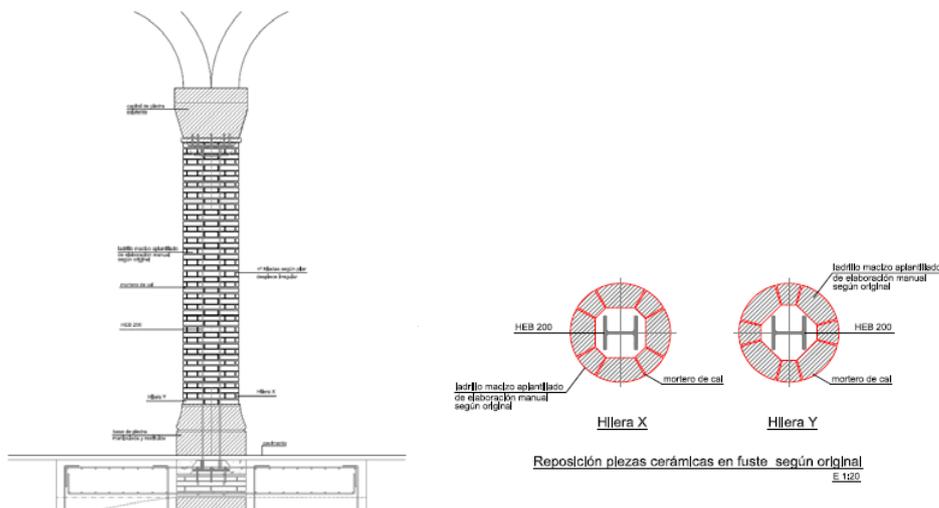
Figura 7. Ejecución del pilar metálico.

- En esta fase de ejecución se pretende maximizar las soldaduras en taller del nuevo pilar metálico, por lo tanto, tanto las placas de apoyo (superior e inferior) como el propio pilar HEB 200, se soldarán en taller.

- Repicado de hormigón y pilastra hasta cota de posición final de la placa base.
- Mediante placa de “negativo” se materializarán los taladros y se colocarán los tacos químicos en la parte superior del pilar (bajo capitel).

- Limpieza de la superficie de trabajo y presentación del pilar en obra, garantizando la planeidad de las placas y la verticalidad “plomada” del pilar.

- Se realizarán los taladros por los anclajes en la parte inferior (base del pilar) y se colocará mortero de nivelación tipo mortero de retracción compensada y ligeramente expansivo (GROUT) para la placa base superior (capitel) e inferior (base) del pilar metálico nuevo. Se dispondrá de una tolerancia entre 30-40 mm tanto en la parte superior como inferior del nuevo pilar.

- Retirada del pórtico de apeo del capitel y entrada en carga del nuevo pilar metálico.
- Reposición del pavimento.

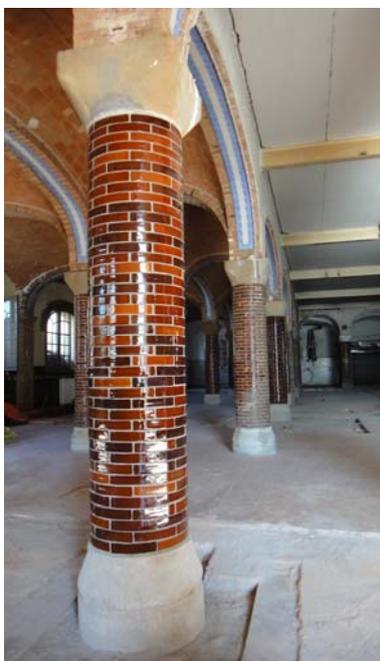
Figura 8. Pilar reconstruido.

- Reconstrucción del pilar, manteniendo la pátina del tiempo.
 - o Finalmente se realizará un revestimiento y forrado según requerimientos y exigencias de la Dirección Facultativa. El pilar interior metálico irá relleno de hormigón en masa o (si se prefiere mortero de cemento portland).

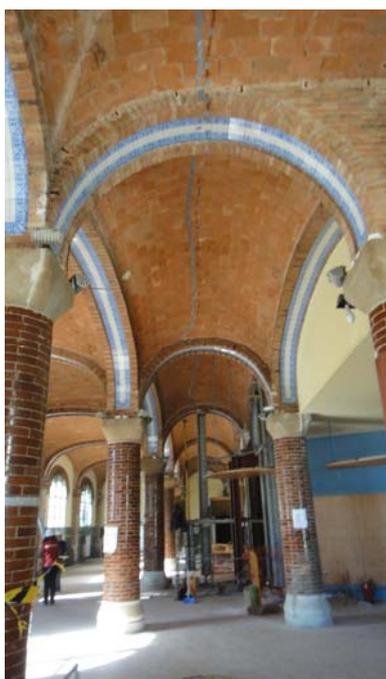
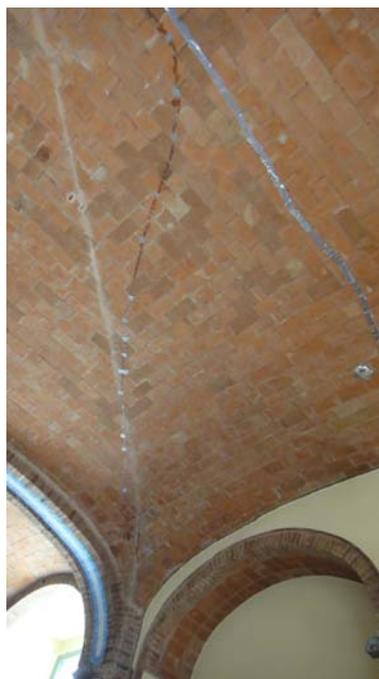
Se instrumentaron las bóvedas con fibra óptica (figura 9 y 10), que permite medir microfisuraciones en los tramos de bóvedas próximas al apeo.

- * La instrumentación con fibra óptica en las bóvedas próximas al pilar apeado, ha permitido hacer un seguimiento en tiempo real de las tensiones durante el proceso de apeo. De acuerdo con los resultados obtenidos al apear el pilar, las bóvedas, como consecuencia del pretensado de las barras, no sólo no han tenido tracciones sino que se han comprimido ligeramente.
