**X Congreso Latinoamericano de Patología y XII Congreso de Calidad en la Construcción.
CONPAT 2009. Valparaíso-Chile.
29 de Septiembre al 2 de Octubre**

Diagnóstico de la variación del coeficiente de rugosidad en una tubería a presión

Vicente Alegre ¹ y ², Antonio Aguado ²

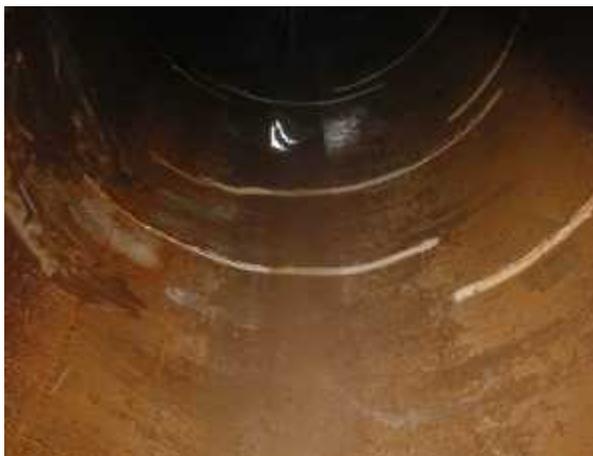
Las fisuras son según un paralelo de los tubos, esto es, dispuestas en un plano perpendicular a la dirección de avance del agua. La longitud de las mismas suele corresponder a todo el perímetro, aunque se refleja más en la zona superior de la tubería. El número señala las fisuras que aparecen en cada tubo. En la figura 3 puede verse un ejemplo de estas fisuras.

Figura 3.- Fisuras según paralelos del tubo

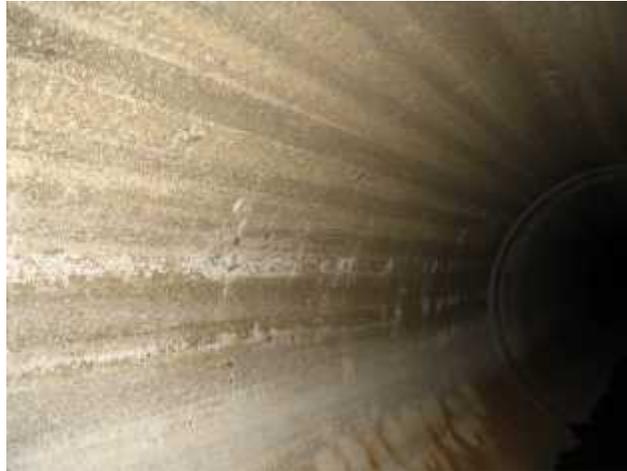
Las estrías se disponen en la dirección del flujo y se reflejan bien en estado seco. Parece responden a algún tipo de arrastre que deja huella en los lodos adheridos en las paredes del tubo. En la figura 4 puede verse un ejemplo de estas estrías

Figura 4.- Estrías según meridianos del tubo

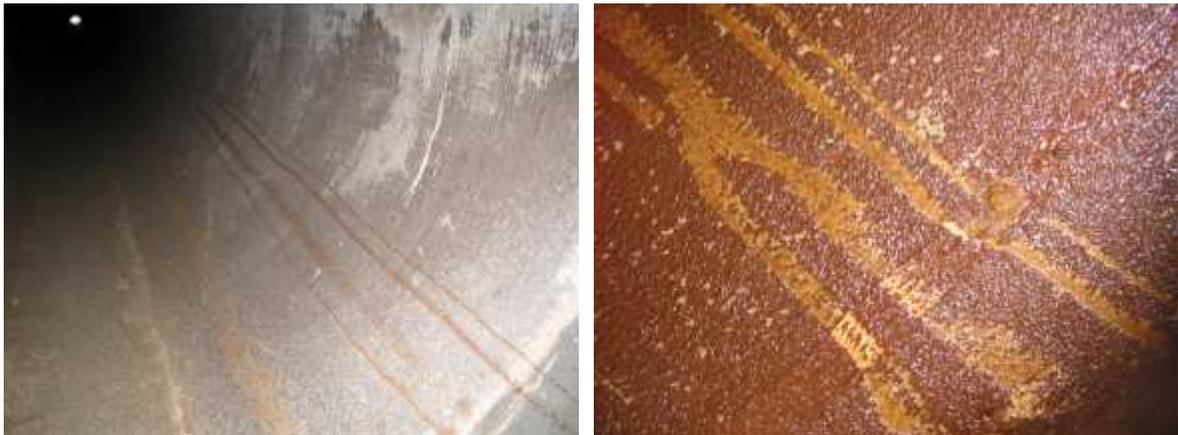
Los regueros de óxido se disponen en la dirección del flujo y se reflejan bien en estado húmedo. Parece responden a algún tipo de arrastre que deja huella en los lodos adheridos en las paredes del tubo. En la figura 5 puede verse un ejemplo de estos regueros de óxido.

Figura 5.- Reguero de óxido según meridianos del tubo en seco y húmedo

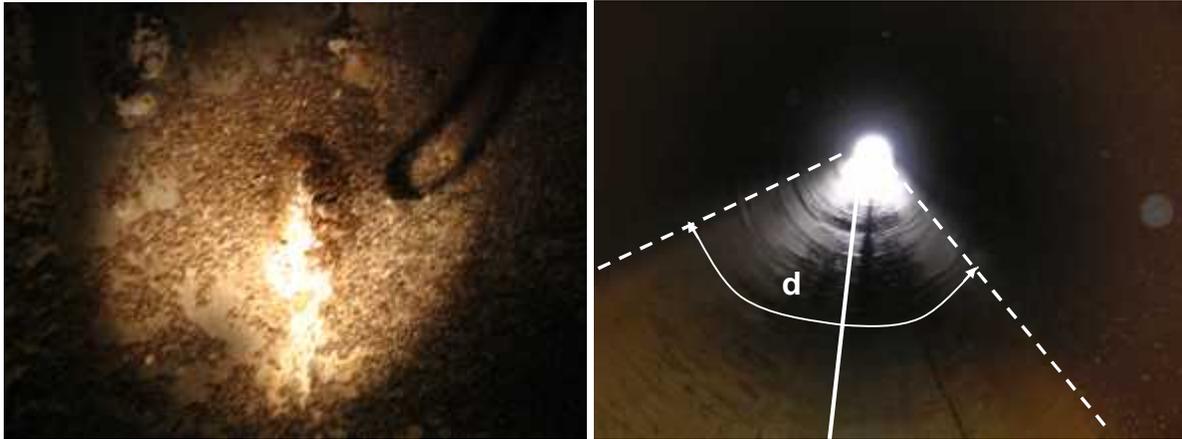
Estos grumos se disponen en algunas de las juntas de los tubos. Parece responden a pequeños defectos en los tratamientos de estas juntas. En la figura 6 puede apreciarse un ejemplo de este efecto.

Las incrustaciones de limos tienen diferentes huellas a lo largo del recorrido de la tubería. La anotación de la tabla refleja la distancia respecto al meridiano más bajo de la tubería.

Figura 6.- Grumos en una junta

Figura 7.- Zonas diferenciales de lavado de limos

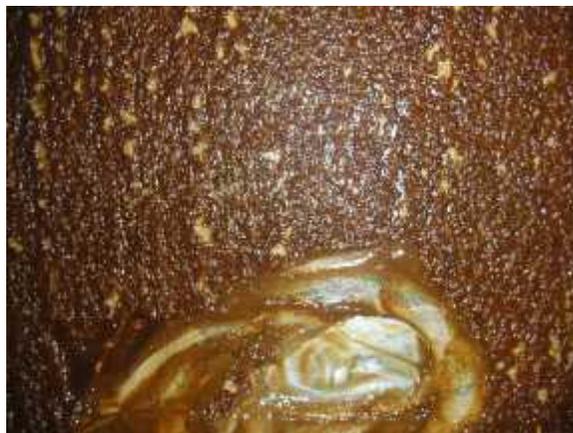
-) Las humedades en juntas 11-12; 17-18 y 24-25 pueden ser debidas a fugas puntuales
-) De la tubería 19 a la 40 hay un reguero de material color óxido
-) Se marcan estrías de lechada en 16 de los 40 tubos
-) Aparece alguna incrustación de una lámina de plástico en algún punto. Parece una actuación de reparación puntual de un pequeño defecto en fase de construcción (Figura 8).

Figura 8.- Incrustación de plástico en cara interior tubería

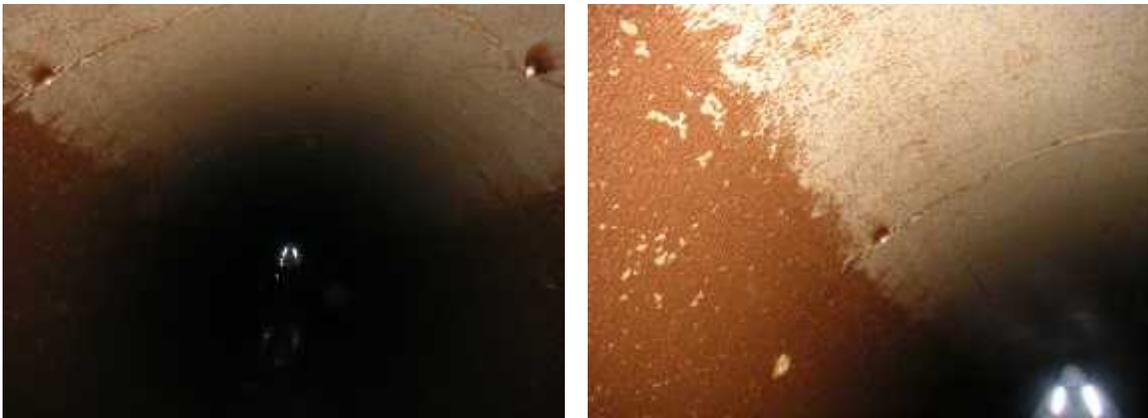
- Tubo 1 a 4	1 + 1 m	- Tubo 20 a 24	0,55 + 0,3 m
- Tubo 5 a 9	1 + 0,63 m	- Tubo 25 a 29	0,45 + 0,45 m
- Tubo 10 a 14	0,7 + 0,3 m	- Tubo 30 a 34	0,45 + 0,45 m
- Tubo 15 a 19	0,7 + 0,25 m		
-) En el tubo 42, en el que se dispone de una válvula que interfiere en el régimen, el lavado de limos es en la zona superior en lugar de la zona inferior como es lo usual y se refleja en los datos anteriores y en la figura 9.

Figura 9.- Lavado zona superior en zona de válvula. Tubo 42

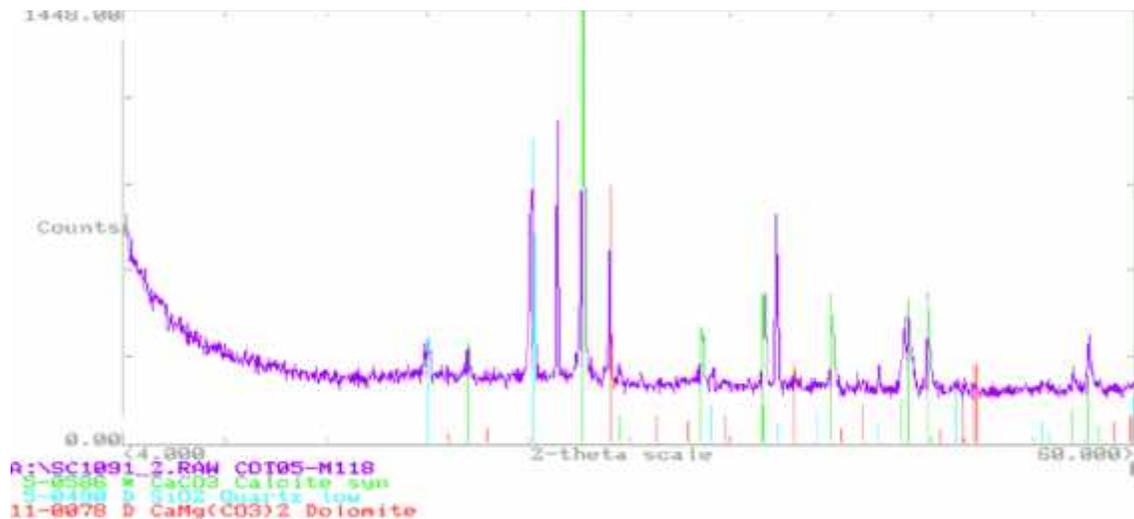
Figura 11.-Resultados de difracción de la muestra M-118

A manera de ejemplo, en la figura 11 y en la tabla 3 se presentan los resultados de la muestra M-118, tanto de los ensayos de difracción como de fluorescencias. Estos resultados indican que la muestra está compuesta por calcita, dolomita, cuarzo y feldespato (reflexiones no marcadas en el espectro). Además (véase análisis mediante fluorescencia de rayos X) compuestos amorfos de hierro y aluminio.
