# ESTUDIOS DE SENSIBILIDAD, FRENTE A CUBETAS DE ASIENTO DE ESTRUCTURAS DE HORMIGÓN

ALEGRE HEITZMANN, Vicente

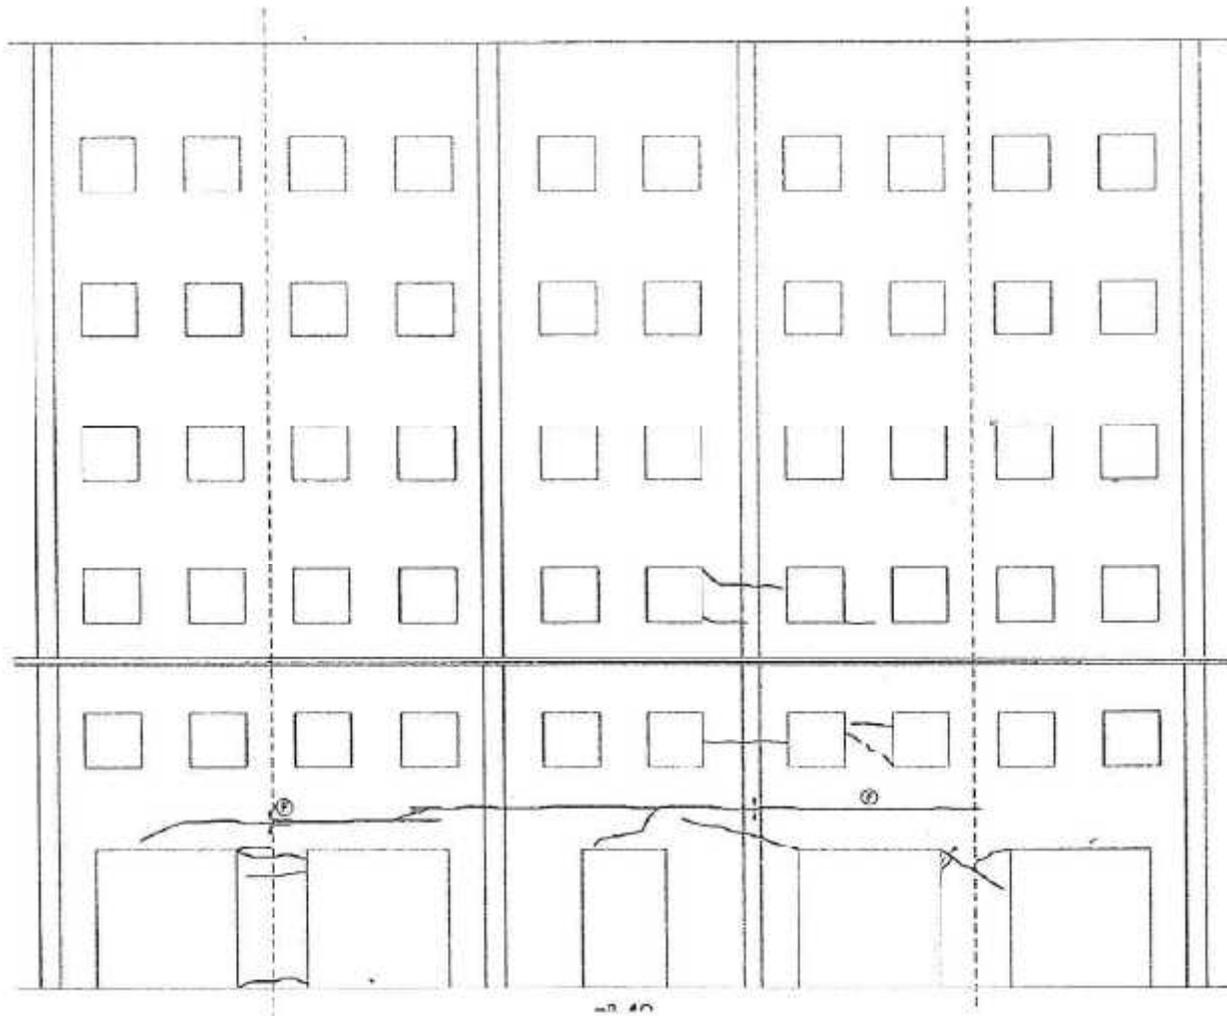
Arco de descarga producido por la subsidencia.

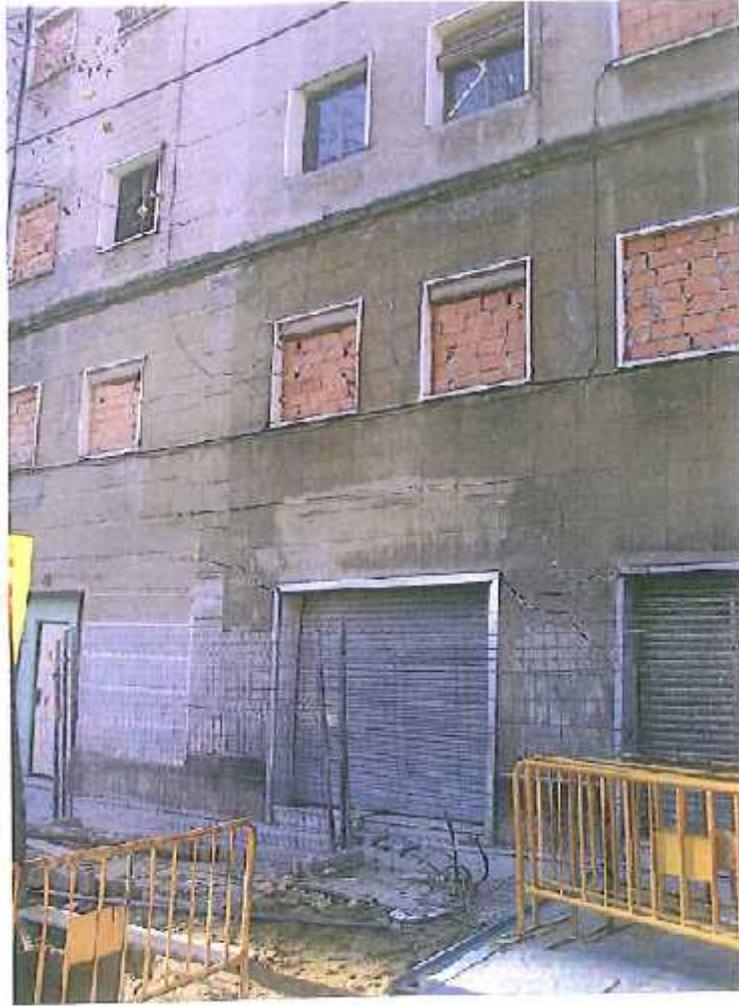
Vista frontal de la pared de fachada en el vestíbulo con lesiones apreciables en fecha 5 de enero de 2005.

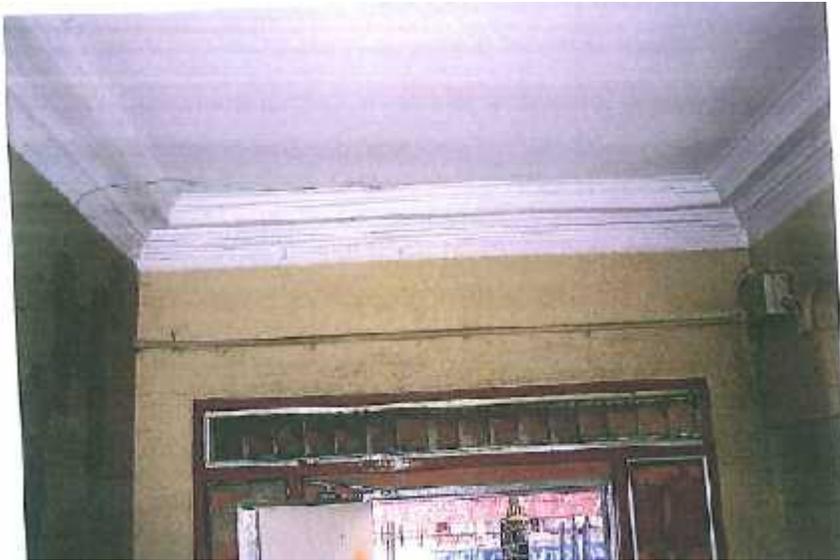
La misma zona de la fotografía anterior pero dos días después en la que también se detecta claramente el incremento de grosor de las grietas.

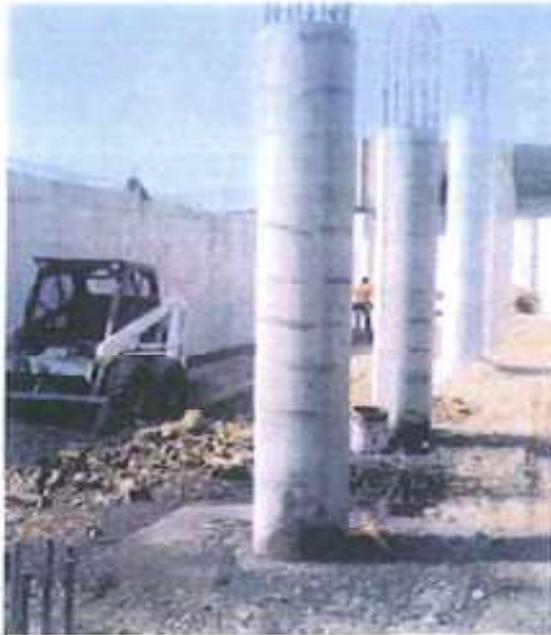
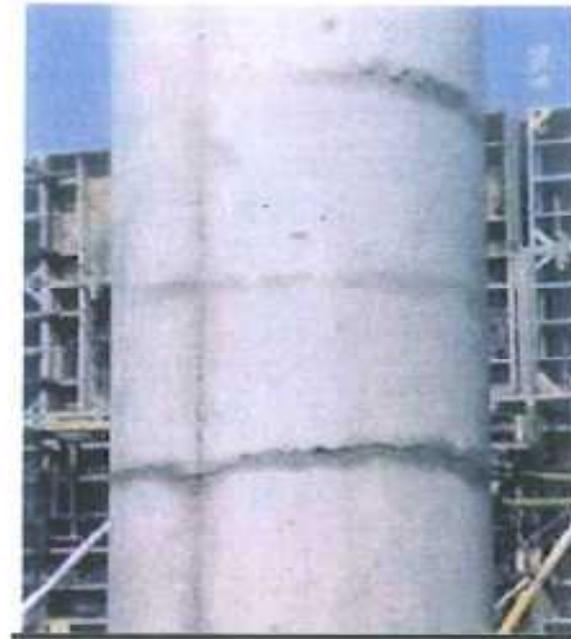
Fisuras horizontales en pilar, consecuencia de un asiento plástico. Sin repercusión estructural

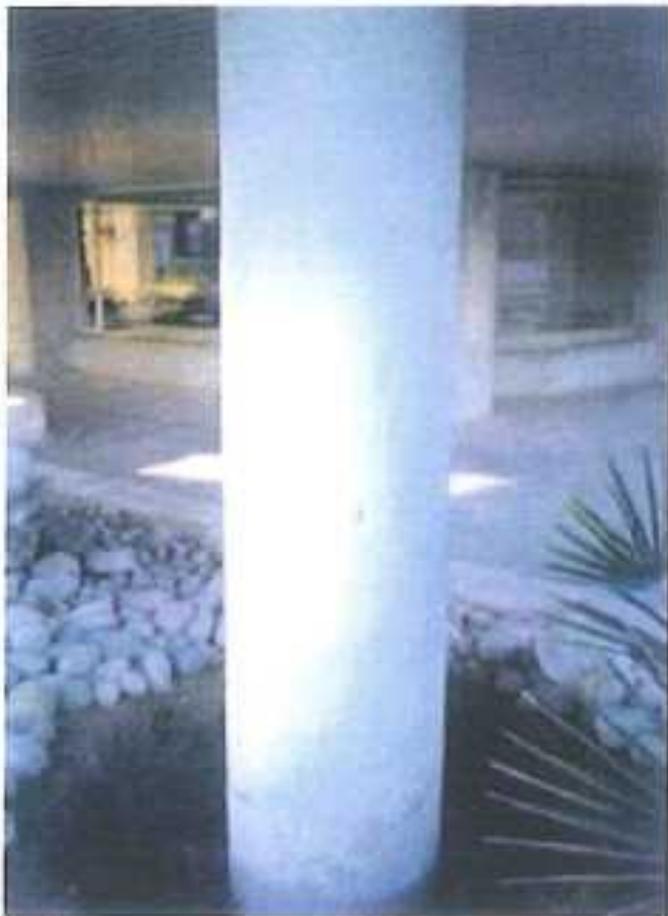
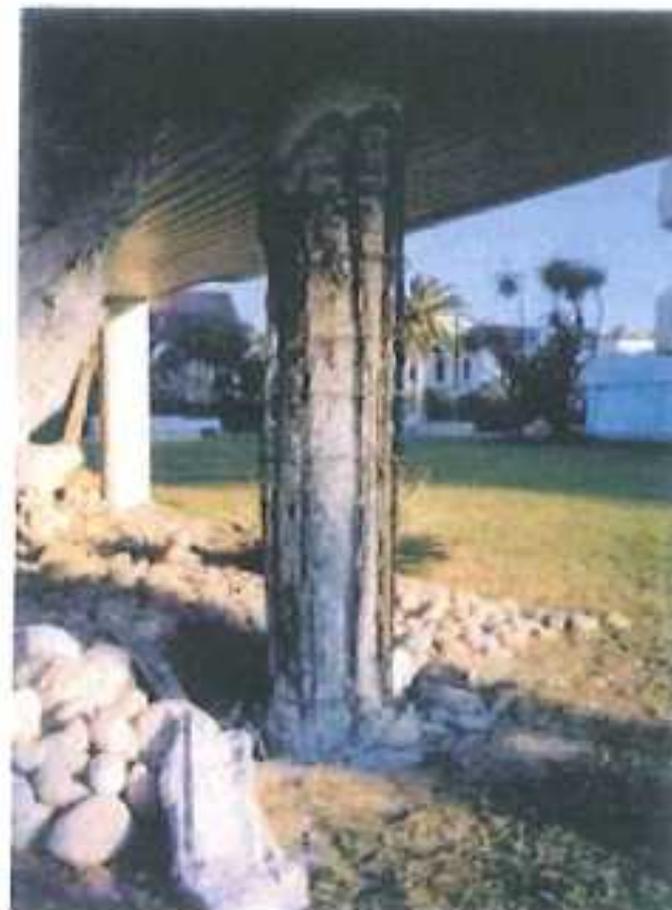
Fisuras verticales en un pilar mal reparado al que se la habían eliminado los estribos, como se aprecia al eliminar el recubrimiento. Clara repercusión estructural

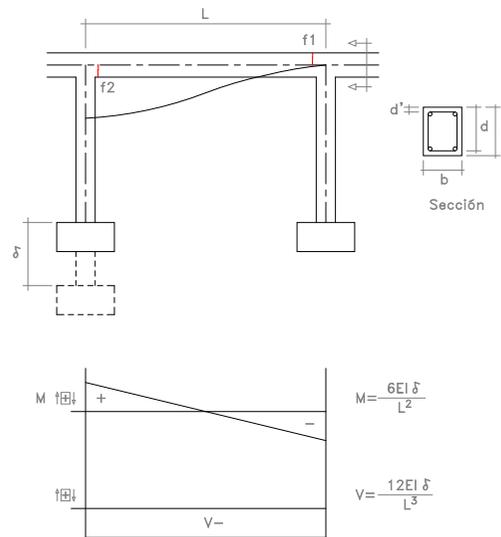
FIGURA 1: ASIENTO EN UN PORTICO

\*Los movimientos verticales relativos producen variaciones de esfuerzos en jácenas, forjados y pilares aumentando en el sentido de las cargas exteriores o no.

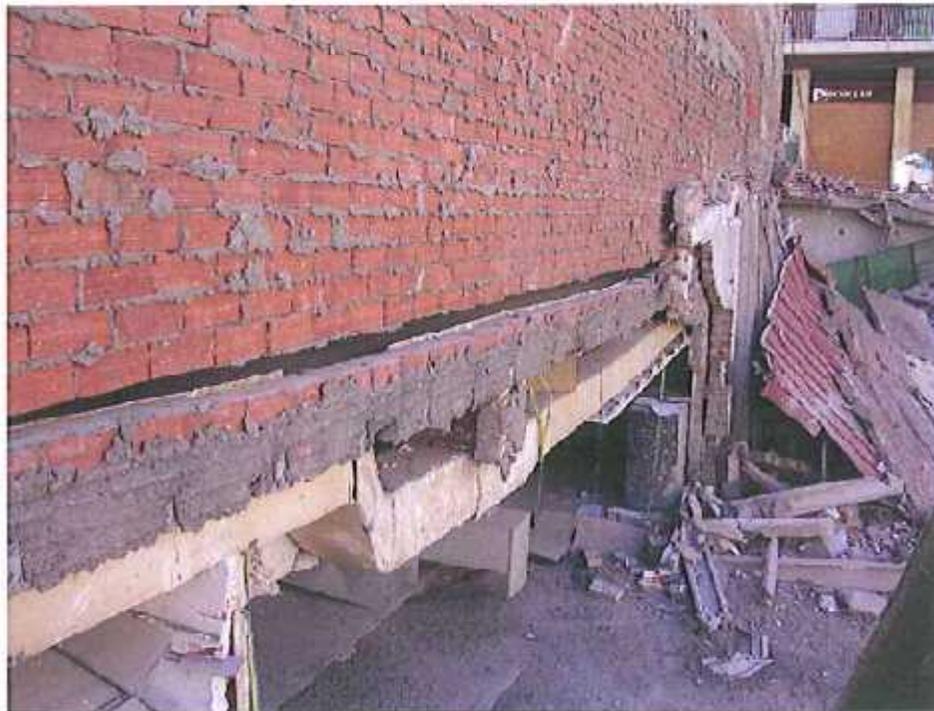
Vista del descuelgue del forjado.

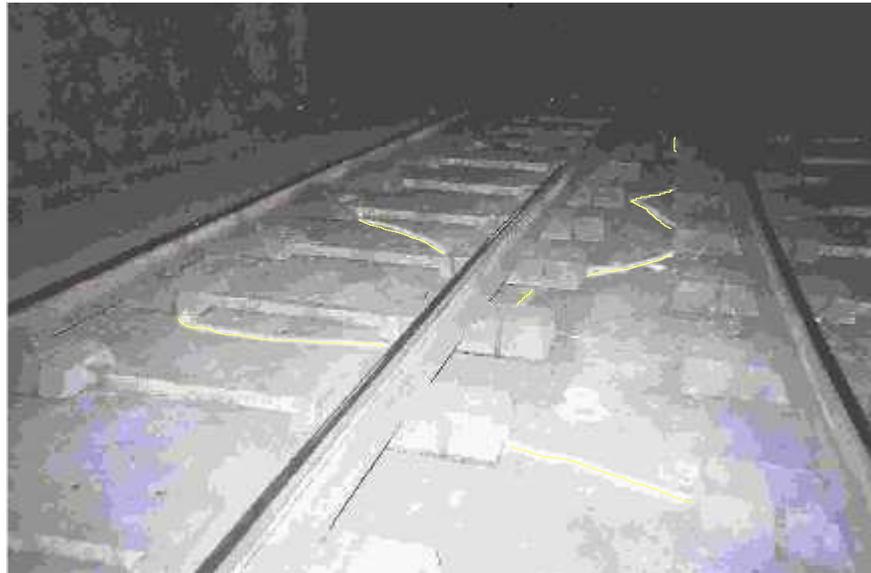
Detalle de fisuras por fatiga.

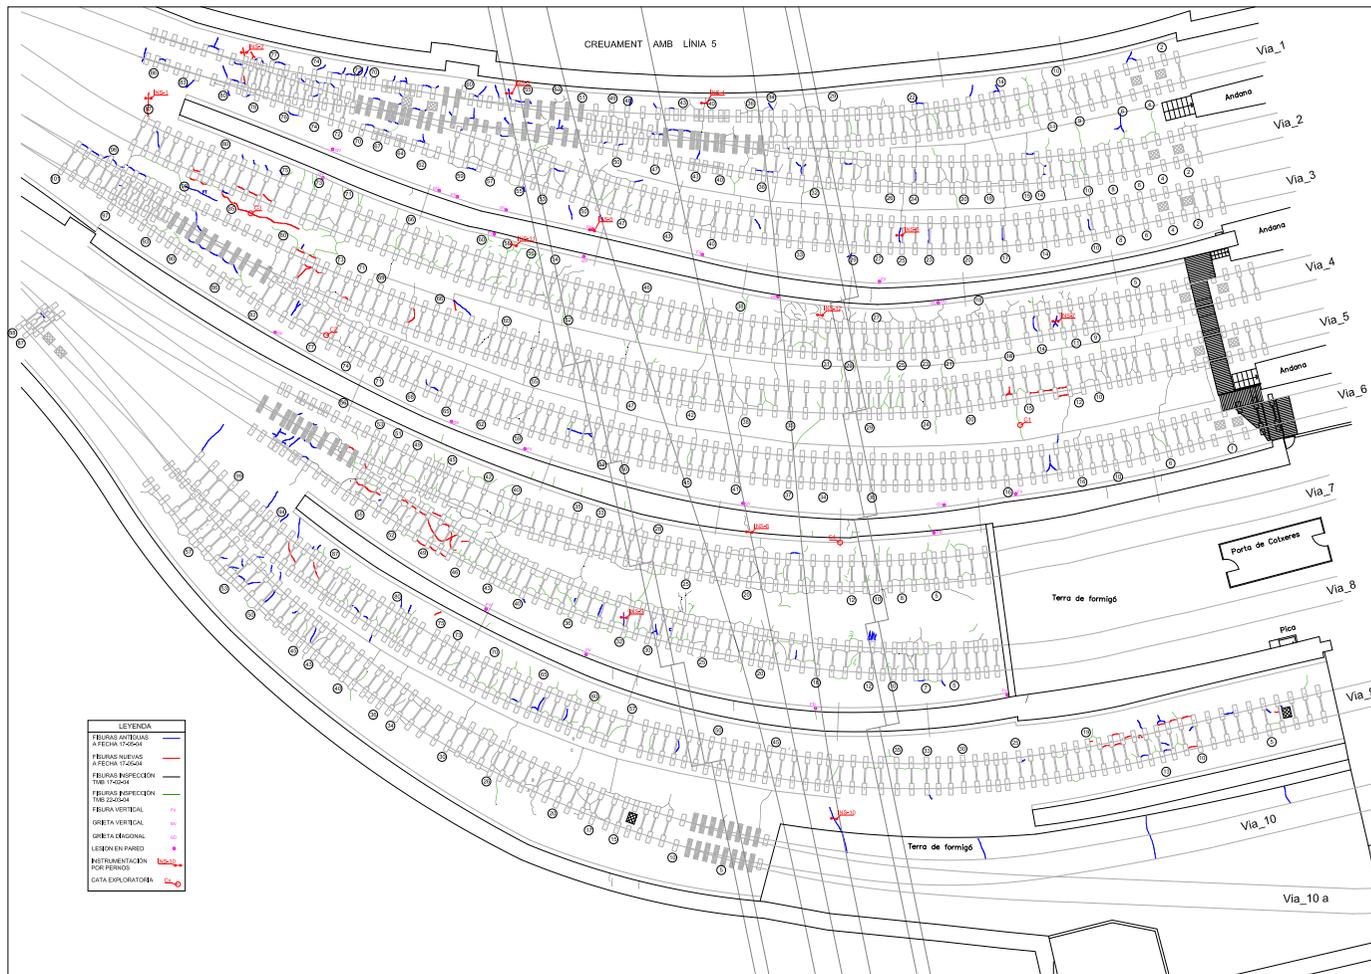
# Daños tras la ejecución del túnel

- En el caso presentado, las subsidencias dieron lugar a un aumento del nivel de daños en solera, en especial en la zona de mayor diámetro (Estación) movimientos de las juntas y microfisuras en algún tramo del túnel, pero la respuesta de la infraestructura fue correcta y sólo requirió una inyección de las nuevas fisuras producidas por la subsidencia en la solera.

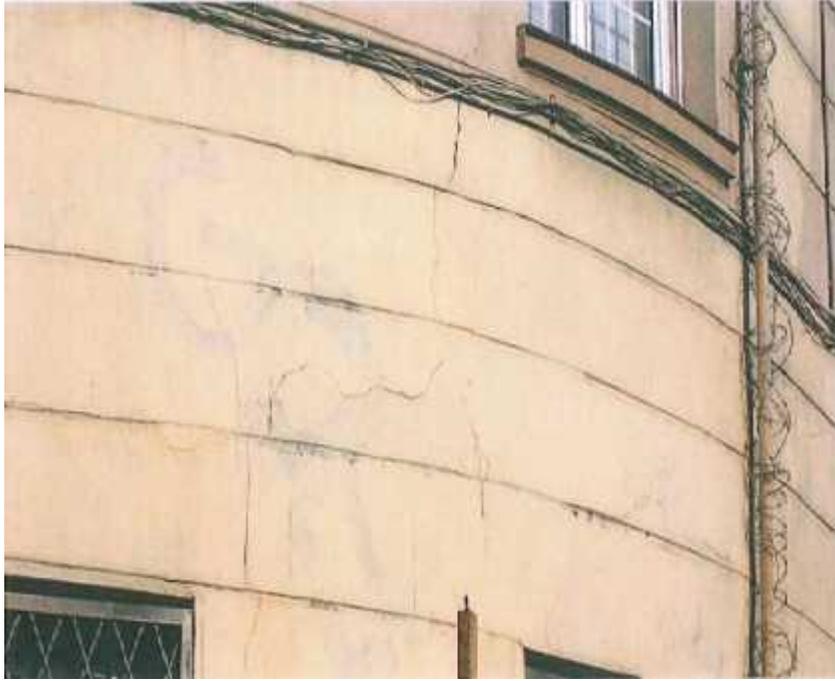
Vista de las fisuras en la fachada a la altura del zuncho. El enfoscado está desadherido.

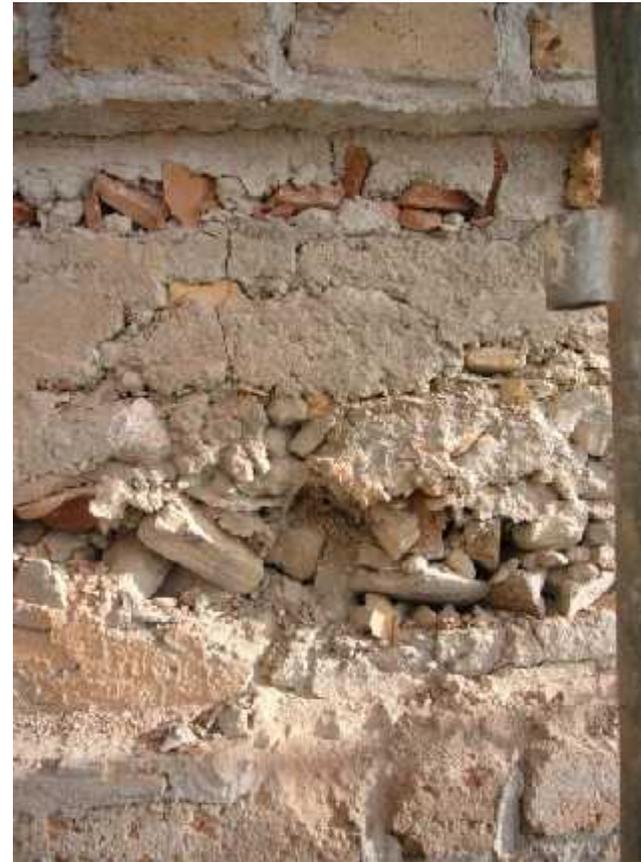
Cascotes hormigonados en tres capas en un tramo del zuncho.
