X Congreso Latinoamericano de Patología y XII Congreso de Calidad en la Construcción.

IMPORTANCIA DE LA METODOLOGÍA EN LA INTERPRETACIÓN DE DAÑOS. ESTUDIO CRÍTICO EN UN EDIFICIO ANTIGUO

La necesidad de metodología se pone de manifiesto a partir de un ejemplo, que es el estudio de los daños en los contrafuertes de las Atarazanas de Barcelona, un edificio situado en la fachada marítima de la ciudad al pie de la montaña de Montjuïc. Se construyeron como un almacén de galeras al servicio de la Corona de Aragón y tienen más de 700 años de historia.

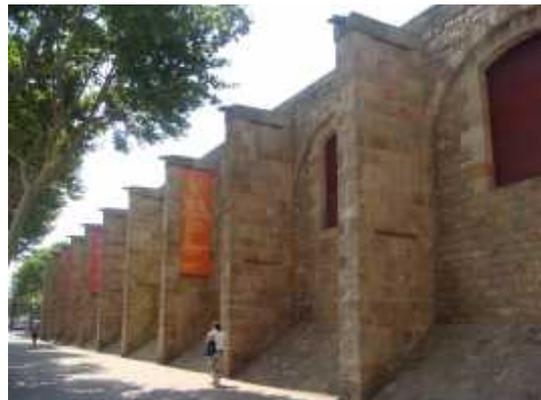
En el lateral de las Ramblas, existen un total de 11 contrafuertes que soportan la cubierta a dos aguas, y forman parte junto con un muro perimetral, del cerramiento lateral del edificio.

Figura 1. Vista general de las Atarazanas. Figura.2. Vista general de los contrafuertes.

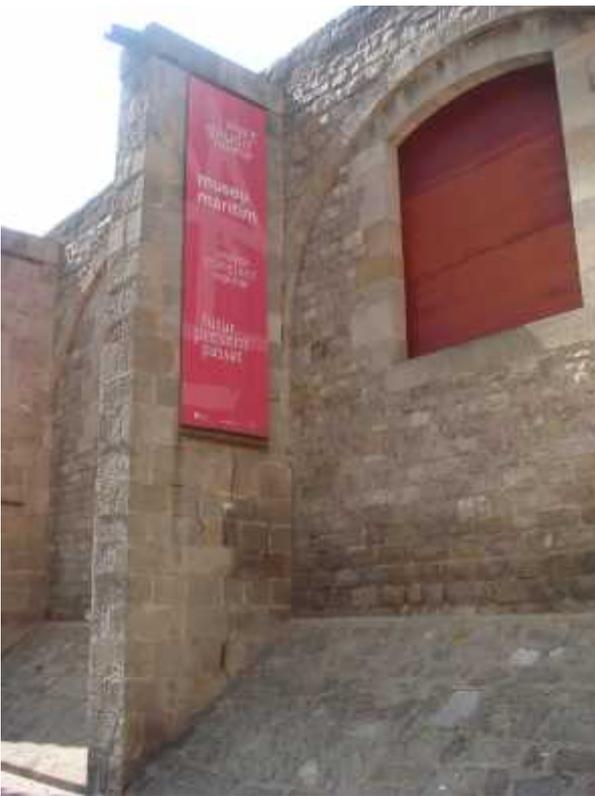
- En general se desarrollan en una altura que va desde la acera a unos tres metros de altura.
- Las grietas son algo inclinadas siguiendo principalmente un escalonamiento por las juntas de la mampostería.
- Las grietas se acercan al muro de fachada (transversal al contrafuerte) a medida suben en altura.
- No se aprecian fisuras sobre la cota de apoyo del arco.
- Los dos primeros contrafuertes opuestos, que en principio son similares a los estudiados, fueron reparados con un pretensado y un recalce.

Figura 3. Grieta en el contrafuerte.

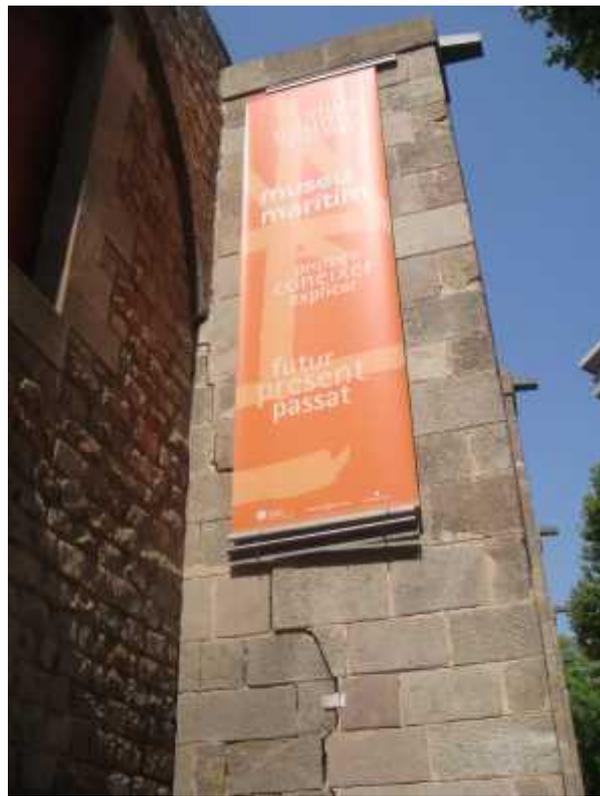
Figura 4. Detalle de la grieta en el contrafuerte 7.

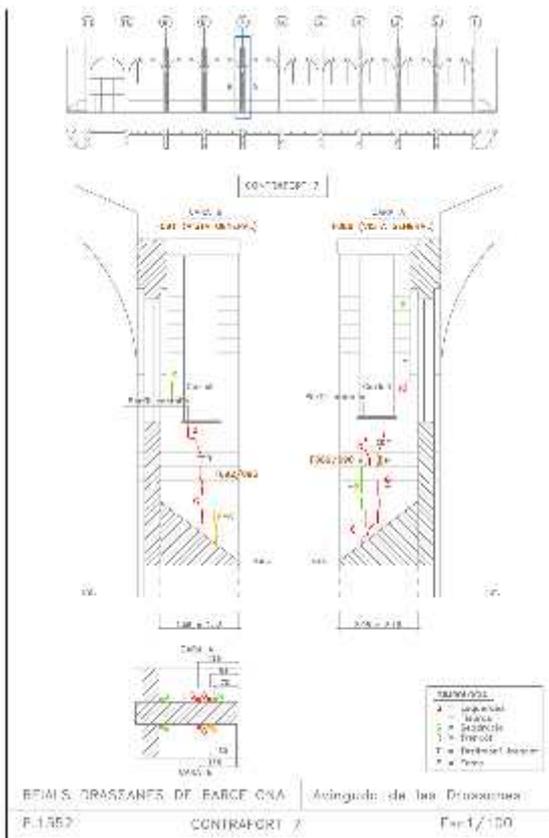
Figura 5. Daños en el contrafuerte 7

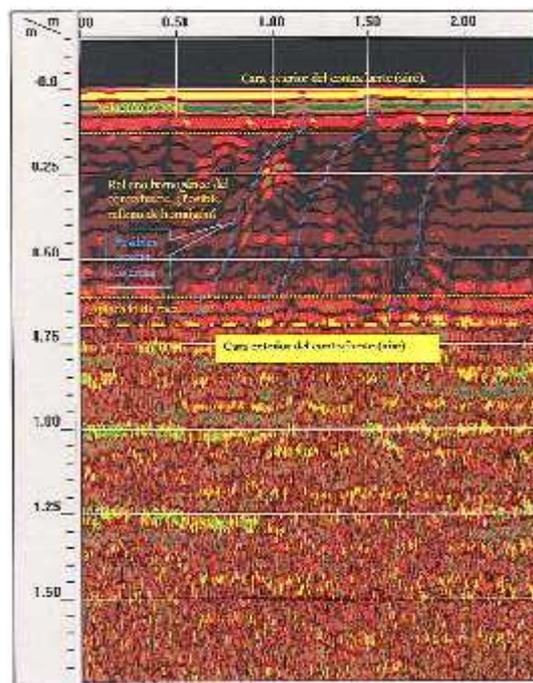
- La cimentación del contrafuerte no es fácil de detectar con el georradar y puede tener del orden de 5 metros de profundidad y los rellenos antrópicos tienen una potencia de unos 3.5 a 5 metros.
- El contrafuerte está formado por un aplacado de piedra de 8 a 10 centímetros, e internamente es un relleno homogéneo similar al hormigón en masa. Esto contradice el último informe que lo consideraba de mampostería... (sin hacer ensayos de información).
- La grieta atraviesa el contrafuerte de lado a lado.
- Realizados sondeos se constata que el terreno de relleno tiene una potencia entre 3,5 y 5 mts, y que los asentamientos previsible a 5 mts de profundidad oscilan entre 7 ó 8 cm (sondeos 2 y 3) o 2 cm (sondeo 1) para la carga del contrafuerte.

Figura 8. Perfil transversal del contrafuerte.

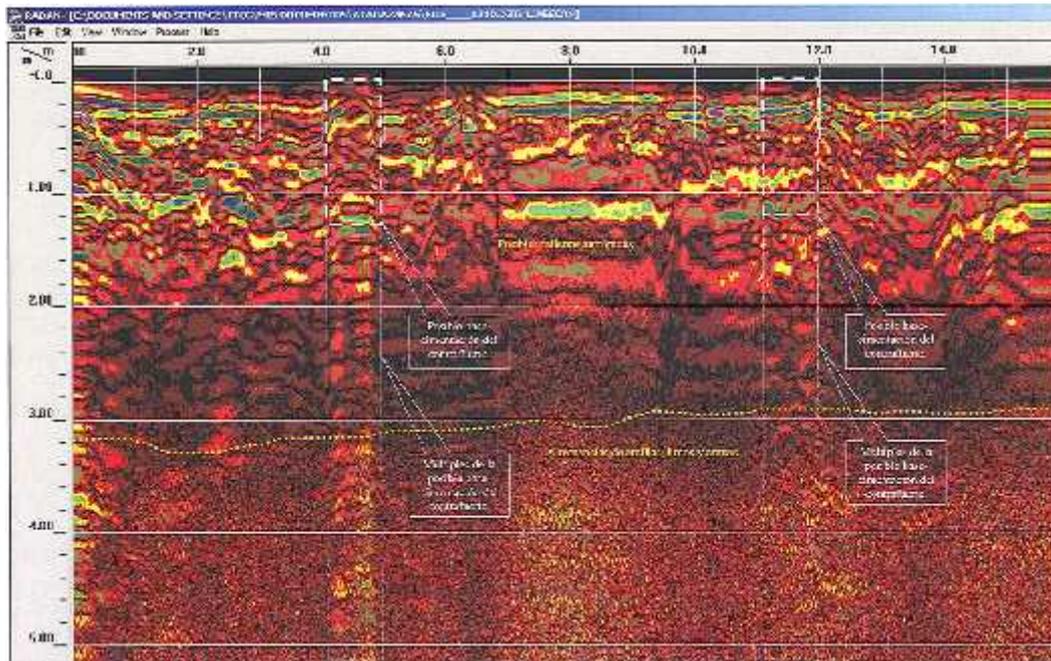
Figura 9. Perfil longitudinal con dos contrafuertes.

- Al realizar una nueva investigación bibliográfica, se constató que en 1940 el Arquitecto de Patrimonio hizo los contrafuertes imitando los muros antiguos, con hormigón en masa recubierto de mampostería aplacada.

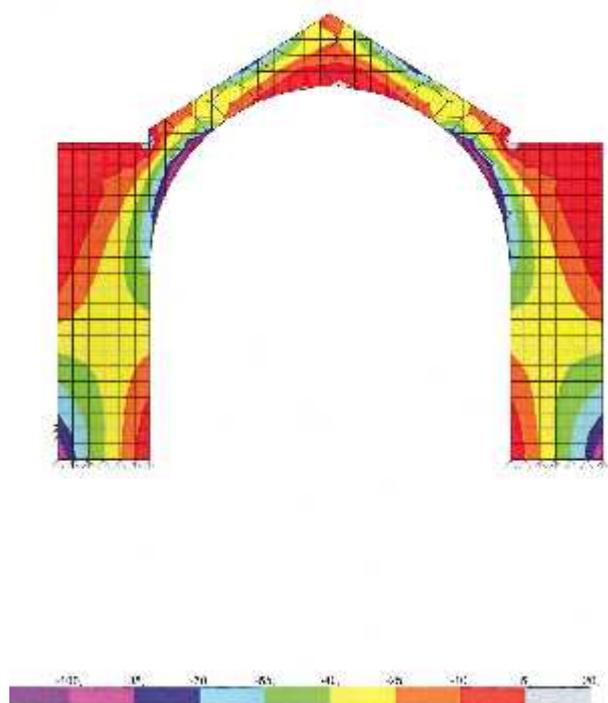
Figura 10. Análisis del pórtico sin tener en cuenta la posibilidad de asientos.

Con las gráficas que se extraen del modelo, se llega a la conclusión de que hay tracciones importantes “superiores a las de la fábrica de mampostería” que justifican las grietas existentes, sin embargo solo analizando el modelo vemos que con el peso propio la zona con tracciones máximas está comprimida, y por lo tanto no justifica el daño.

Por otra parte si esas tracciones son importantes, el modelo habría que mejorarlo ya que una vez “rota esa unión la transmisión de cargas es diferente”.

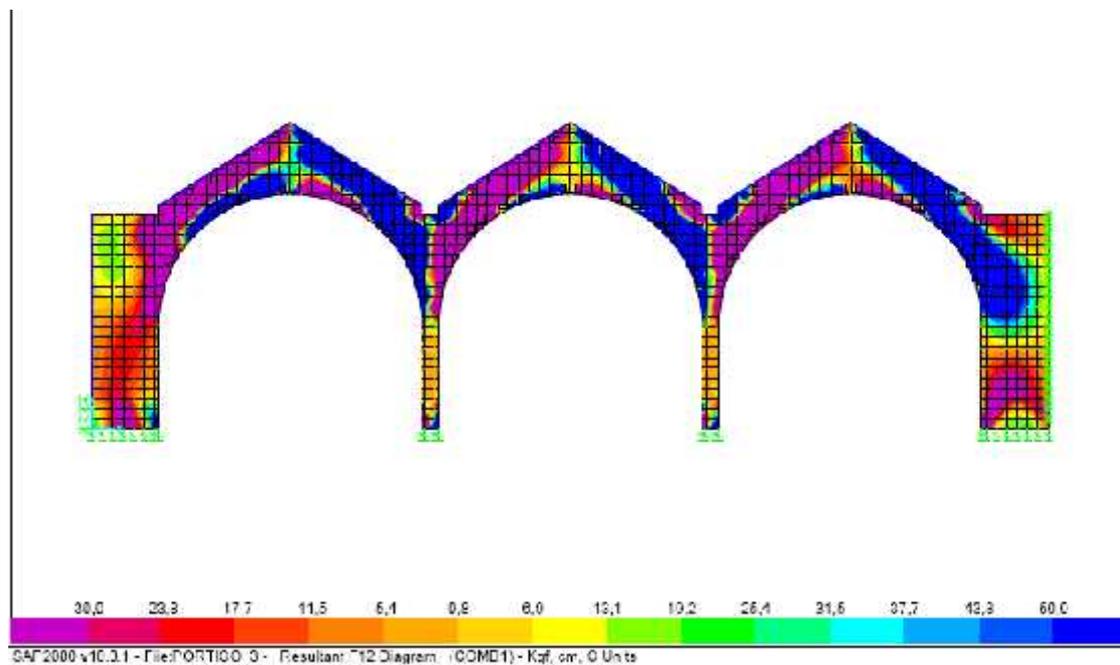
Si se introducen estos posibles asentos en el terreno, la justificación de las tracciones en esa zona comprimida por el peso propio, según el modelo es “más accesible”.

Figura 11. Análisis estructural del pórtico tipo teniendo en cuenta la interacción suelo estructura.

- Las estructuras reaccionan a los cambios con el principio de la mínima energía. Cuando se ven sobresolicitados se agrietan y se acomodan (si pueden) a una nueva situación de equilibrio. El asiento del terreno ha producido un arco de descarga en el contrafuerte, que la realización de instalaciones por el interior ha podido incrementar.

El caso presentado permite entender tras un correcto procedimiento, y siguiendo todos los pasos del proceso de forma adecuada, que la “causa” es el asiento, y no el “empuje horizontal” que era la principal conclusión errónea del informe anterior.
