XI Congreso Latinoamericano de Patología y XIII Congreso de Calidad en la Construcción.
CONPAT 2011. Guatemala.

PATOLOGÍAS SINGULARES Y RECURRENTE. HUNDIMIENTO DE UNA CUBIERTA ESPACIAL METÁLICA

V. Alegre¹, V. Ródenas¹, S. Villalba²

Se presenta el colapso de una cubierta espacial metálica con barras de acero inoxidable de sección circular con uniones simplemente ensambladas en sus extremos en una barra que hace las veces de nudo.

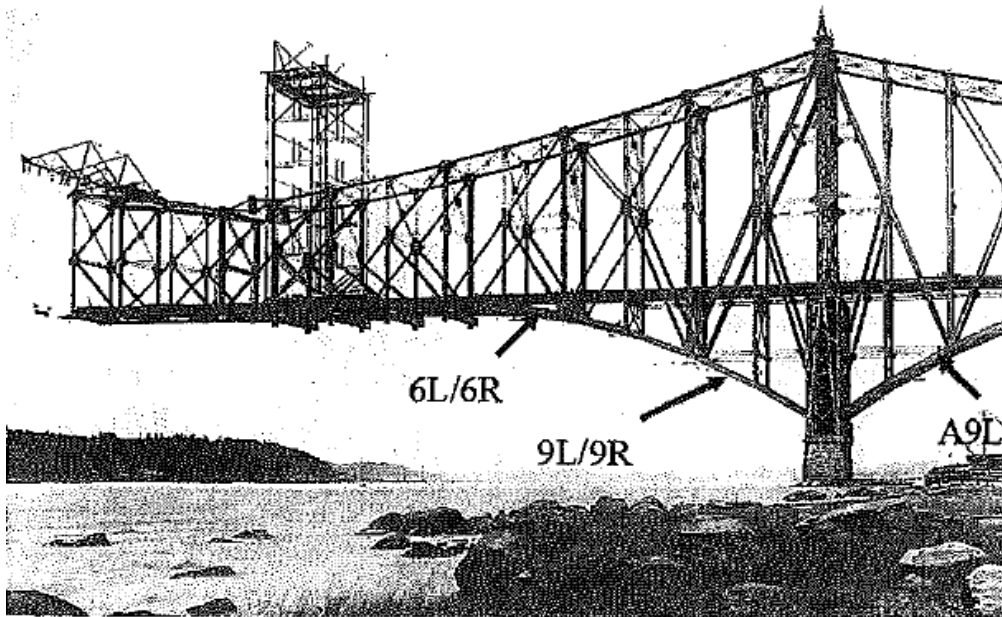
La causa principal del colapso fue el pandeo de la barra comprimida (curva) junto a los pilares del puente.

Figura 1. El puente de Quebec justo antes de colapsar por el pandeo de la barra A9L (2).

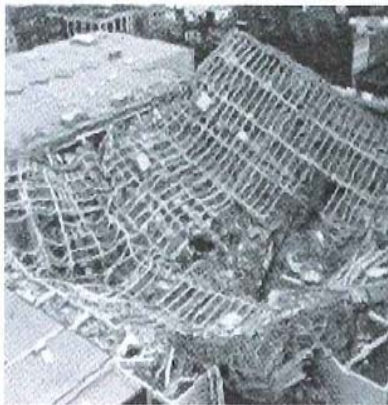
<p>Figura 2. Colapso del Hartford Civic Center.</p>	<ul style="list-style-type: none"> -El contrato era de un ayuntamiento que quería algo singular. -Celosía metálica tridimensional de 50 x 100 m. -Se montó en el suelo y se levantó con gatos. -Se construyó en 1971 y colapsó en 1978,7 años después. -Colapsó tras una nevada fuerte. -La causa principal fue el pandeo local de una barra que dio lugar al global de la estructura.

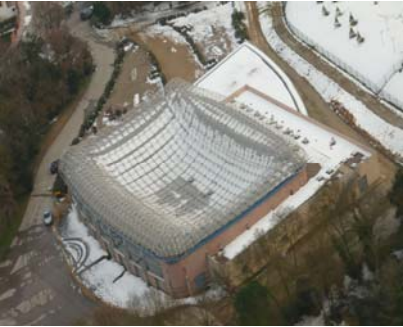
<p>Figura 3. Colapso del Polideportivo en la provincia de Gerona.</p>	<ul style="list-style-type: none"> -El contrato era de un ayuntamiento que quería algo singular e impactante. -Celosía metálica tridimensional abovedada de 30x50 m. -Se montó en el suelo y se levantó con grúa. -Se construyó en el 2000 y colapsó en 2010, 10 años después. -Colapsó tras una fuerte nevada. -La causa principal fue el pandeo local de una barra que dio lugar al global de la estructura.

En ambos casos el resultado, fue una nueva cubierta, también singular. En el Hartford con una ampliación de las gradas y mayor luz, y en la provincia de Gerona con una nueva cubierta de madera laminada encolada.

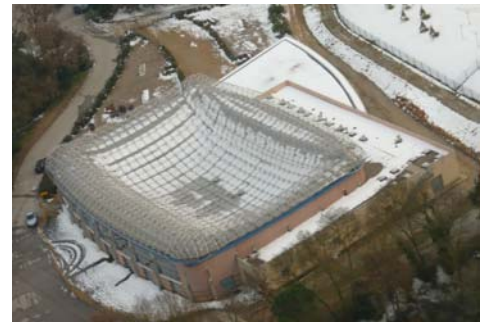
En marzo de 2010 tras una fuerte nevada (la mayor de los últimos quince años) con algo de viento se produjo el hundimiento al mediodía (15 horas) cuando no estaba en uso.

Figura 7. La cubierta en una nevada de principios de siglo (2001). Figura 8. La cubierta tras la nevada de marzo de 2009.

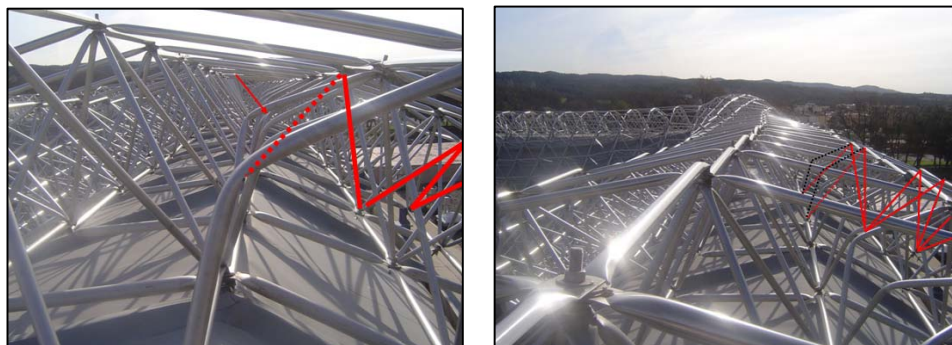
Análisis de la inestabilidad de las barras diagonales de $\varnothing 38 \times 1,5$ mm.

La carga de pandeo es de 16,9 KN, coincidente con el ensayo de la barra en laboratorio cogida por sus extremos. La situación en obra es algo más desfavorable ya que el nudo no es una articulación perfecta.

En el modelo realizado se aprecia que la bóveda rebajada funciona toda en su conjunto comprimida siguiendo la “teoría de la membrana” y se comporta bien hasta llegar al perímetro donde está acarpanelada. Ese cambio de curvatura de la bóveda hace trabajar de forma singular a las barras diagonales, que con una carga de nieve de menos de 40 kg/m^2 (20 cm de altura de nieve) alcanzan niveles de carga de 16,75 KN en la 5ª alineación próximas a la carga límite de pandeo. Cualquier disfunción de una barra al llegar al nudo o incremento de carga de nieve desplazada por el viento, que produzca su fallo (pandeo) obliga a las barras adyacentes a un incremento de cargas, que en el caso que nos ocupa es del 50% (24,14 KN) que supera claramente la carga de pandeo, y se va trasladando la disfunción al resto de la alineación y al final a toda la estructura.

Figura 9. Barras diagonales pandeadas.

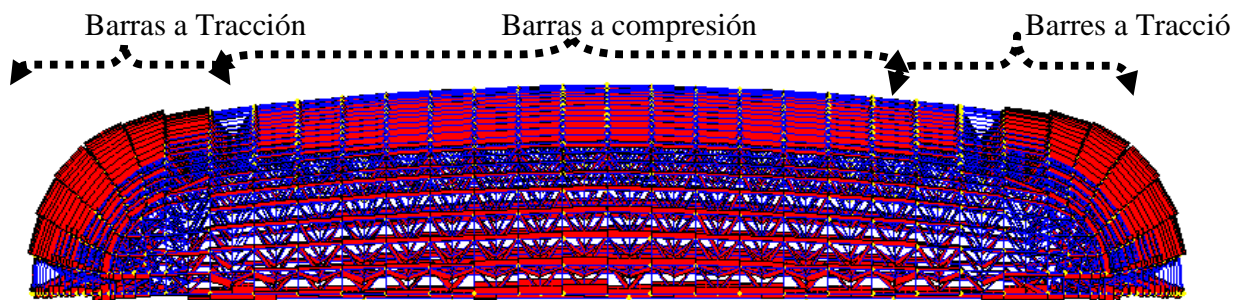
Figura 10. Situación del colapso en barras diagonales

Se observa que cualquier disfunción generada por una sola barra diagonal de la alineación, ejerce una redistribución de esfuerzos en las barras adyacentes que desencadenan un agotamiento general de las barras de la alineación y el pandeo global de la estructura. La estructura no es redundante.

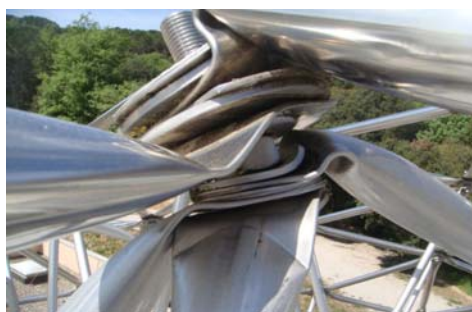
- El nudo no funciona correctamente ya que no concentra las tensiones de las barras que acceden a dicho nudo en un punto.

Foto 12. Barras de un nudo superior.

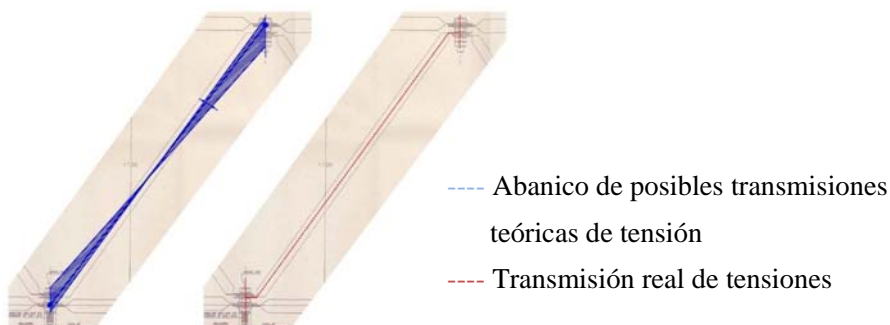
Foto 13. Transmisión de tensiones a los nudos.
