AVANCES EN LA INSTRUMENTACIÓN CON FIBRA ÓPTICA

V. Alegre – Ingeniero de Caminos
S. Villalba – Dr. Ingeniero Industrial.

COTCA S.A. info@cotca.com , web: <http://www.cotca.com>.

En este artículo se presenta un ejemplo de aplicación en un puente de la infraestructura de comunicaciones de Barcelona, en el cual se realizan operaciones de rehabilitación y mejora.

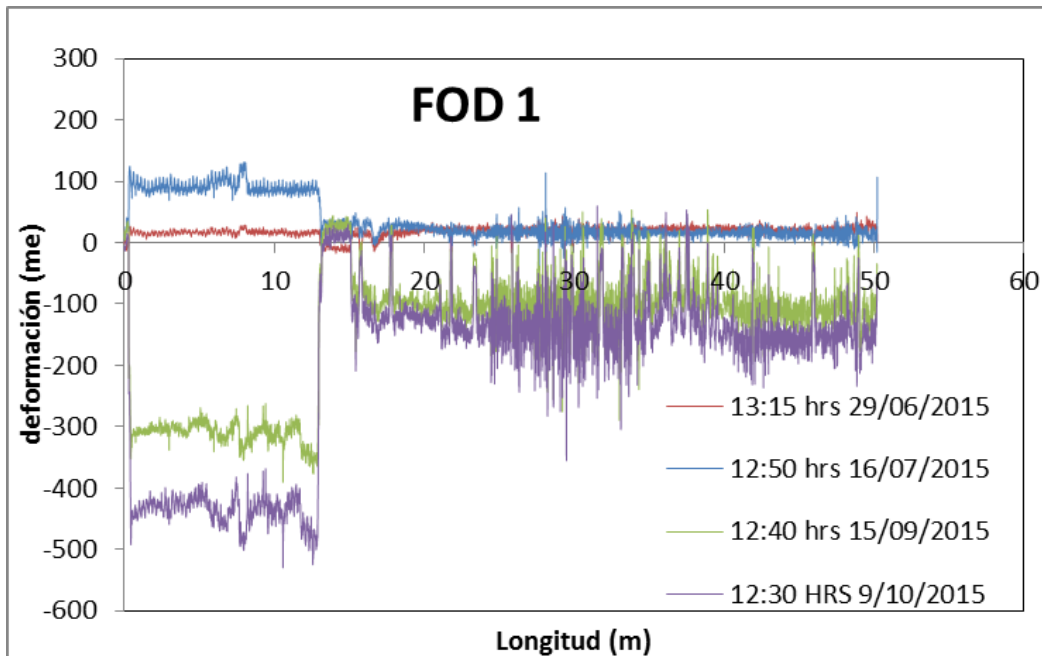
Figura 7. Evolución FOD1 durante el intervalo de tiempo de monitorización.

En dichas figuras 9 y 10 se comparan las lecturas realizadas en la FOD1 en las cuatro fechas de monitorización del puente Sarajevo en la FOD1, las cuales comprenden algo más de 3 meses. Los cambios en las deformaciones del puente se muestran en función de la primera lectura en la FOD1, el 29 de junio. En esta comparación, se puede apreciar la influencia del aumento de temperatura en las lecturas de junio y julio, y la cual produce un efecto axial de tracción a lo largo del puente. De manera contraria, las lecturas realizadas en los meses de septiembre y octubre, cuando se ha producido un descenso importante en la temperatura ambiente, reflejan en la compresión del puente.

Se observa que, en las lecturas de septiembre y octubre, la fibra ha detectado mayor amplitud en las lecturas obtenidas que reflejan el registro obtenido de las tareas de eliminación del pavimento y fresado. Estas amplitudes entre puntos de interrogación de la fibra son generadas por las vibraciones generadas por el desarrollo de los trabajos.

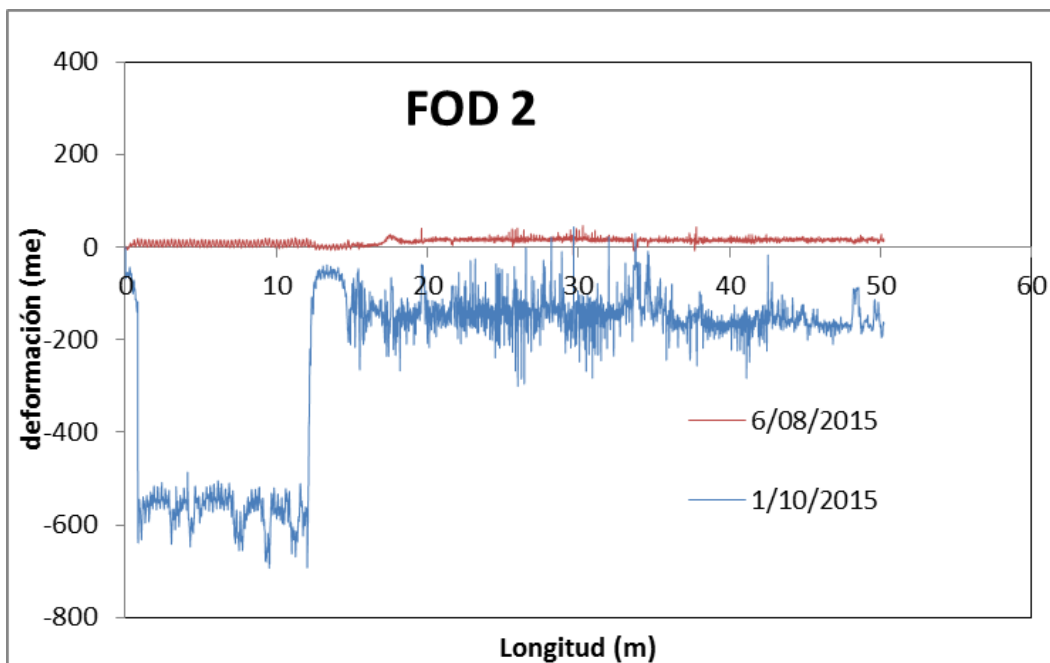
Figura 8. Evolución FOD2 durante el intervalo de tiempo de monitorización.

Estas consideraciones son totalmente aplicables en la monitorización realizada con la FOD2.

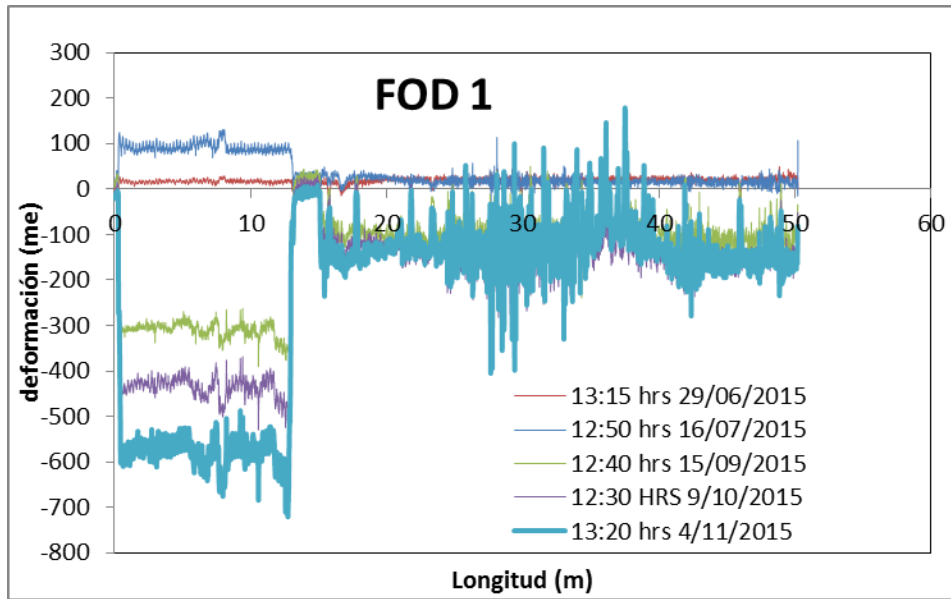
Figura 9. Evolución FOD1 durante el intervalo de tiempo de monitoreado.

Las figuras 9 y 10 presentan la evolución de la respuesta de la viga cajón “Artesa” a lo largo de la monitorización realizada mediante la FOD 1 y FOD2 hasta la fecha del 18 de febrero del 2016. Con estas dos figuras podemos resumir el comportamiento y respuesta estructural que ha sufrido la viga a lo largo del transcurso de la obra, y con la interacción de las diversas acciones que han predominado en este periodo de tiempo.

Se comparan las lecturas realizadas en la FOD1 y FOD 2 (figuras 9 y 10) desde el origen, las cuales comprenden una monitorización superior a los 7 meses y medio. Los cambios en las deformaciones del puente se muestran en función de la primera lectura del 29 de junio (para el caso FOD 1) y del 6 de agosto (para el caso de la FOD 2).

Se puede apreciar la influencia del aumento de temperatura en las lecturas de junio y julio, la cual produce un efecto axial de tracción a lo largo del puente; y como a partir de las lecturas realizadas en los meses de septiembre hasta enero, el descenso importante de la temperatura ambiente, genera un aumento de los valores de compresión en la parte inferior de la viga “Artesa”.

A tal efecto se le tiene que añadir el efecto de la descarga generalizada sufrida en el puente desde origen debido a la eliminación del panot, acera y fresado del aglomerado. A pesar de que en el mes de noviembre, la ejecución de una parte de la nueva capa asfáltica por el tráfico de vehículos, indujo un cambio en la tendencia de los valores de $\mu\epsilon$ obtenido (disminución de los valores de microdeformaciones a compresión), los meses de diciembre y enero, al disponer de un descenso más significativo de la temperatura ambiente que no del incremento de cargas del puente, ha supuesto que vuelva a aparecer un incremento de los valores de microdeformaciones a compresión.

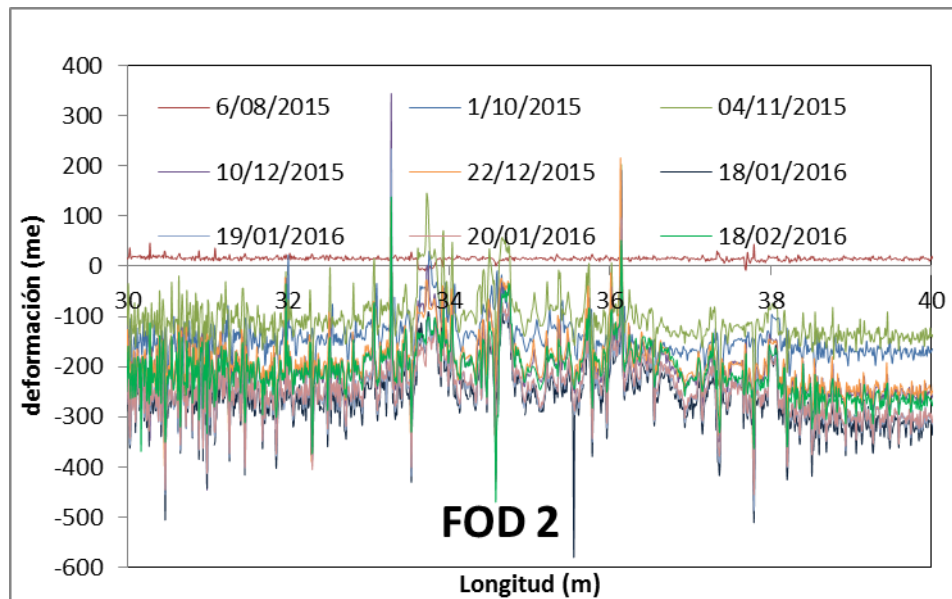
Figura 11. Lecturas de las deformaciones a lo largo de la FOD2 durante distintas etapas de monitorización temporal en el tramo de fibra FOD2 adherido de 30 a 40 m.

Con el fin de poder dar más resolución a las gráficas anteriores representadas, a continuación se incorpora la figura 11 relativa a la fibra FOD2, en diferentes tramos de la misma, para poder valorar la evolución de la monitorización.

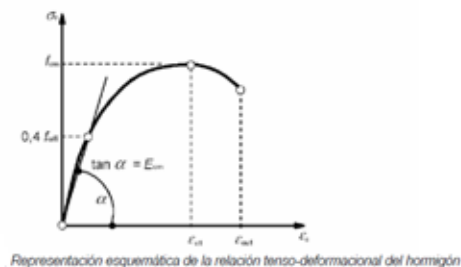
FOD 1 $\Delta\sigma$ 3.64 MPa \rightarrow per 97 $\mu\epsilon$

FOD 1 $\Delta\sigma$ 5.40 MPa \rightarrow per 144 $\mu\epsilon$

FOD 2 $\Delta\sigma$ 6.04 MPa \rightarrow per 161 $\mu\epsilon$

Estos valores de variación de tensiones no inducen ninguna alteración en la respuesta de la estructura, además de tener presente, que de esta variación de tensión, es un incremento de compresión en la parte inferior de la viga "Artesa", y que un porcentaje importante es debido a las variaciones térmicas de la estructura. De forma que las actuaciones que se están realizando, no suponen ninguna repercusión en una respuesta deficiente de la estructura monitorizada.
