APLICACIONES DEL ANÁLISIS NO LINEAL A LA EVALUACIÓN DE LOS EFECTOS DEL DETERIORO Y REFUERZO DE ESTRUCTURAS

Antonio Marí Bernat

RESUMEN

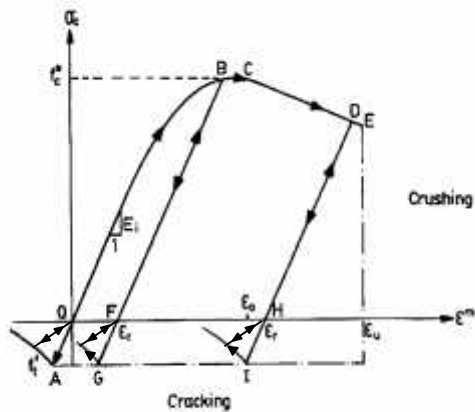
Figura 3. Curva σ - ϵ del hormigón.

La curva tensión-deformación instantánea del hormigón en compresión es de tipo parabólico-lineal, con rama descendente, descarga y recarga. En tracción se considera una rama lineal hasta fisuración, comportamiento hiperbólico descendente post-fisuración para considerar la contribución del hormigón traccionado entre fisuras, y posibilidad de recarga tras el cierre de la fisura (figura 3). El acero se considera un material elasto-plástico con endurecimiento (figura 4), mientras que el diagrama del acero de pretensar se considera multilíneal con descarga.

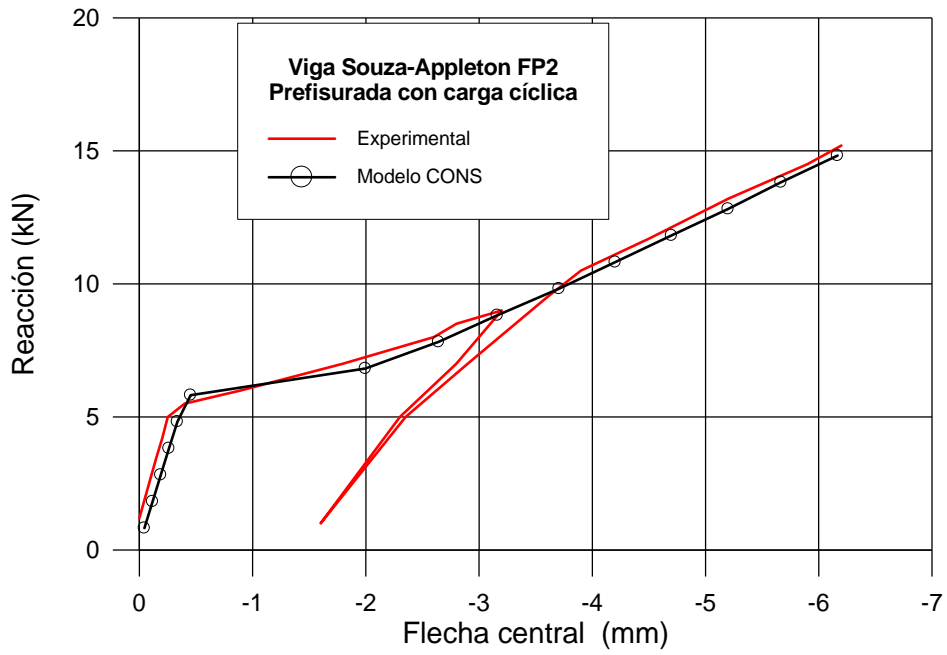
Figura 7. Curva carga-desplazamiento durante el proceso de precarga.

La figura 7 muestra la curva reacción-desplazamiento en centro de vano de la viga FP2.durante el proceso de precarga. La figura 8 muestra la curva reacción-desplazamiento de la viga FP2R resultante del proceso de sobrecarga hasta rotura una vez la pieza ha sido reforzada. Se observa una excelente correlación entre los resultados analíticos y experimentales. En el primer caso, viga sin reforzar, el resultado es fácilmente predecible por cualquier modelo de análisis no lineal. Sin embargo el segundo no lo es tanto, pues en la respuesta de la viga reforzada influye el grado de prefisuración inicial, lo cual requiere disponer de un modelo capaz de contemplar un daño inicial, como el que aquí se presenta. De hecho, en la misma figura 8 se muestra también la respuesta hipotética en caso de que no hubiera existido prefisuración, lo cual se midió experimentalmente mediante una de las vigas de referencia, que no fue dañada. Se observa que la prefisuración de la viga inicial afecta únicamente a la respuesta en servicio de la viga reforzada: disminuye la rigidez en la fase inicial y suaviza la transición de la fase inicial a la fase en que el refuerzo está fisurado, pero apenas influye en la rama de prerrotura ni en el valor de la carga última.

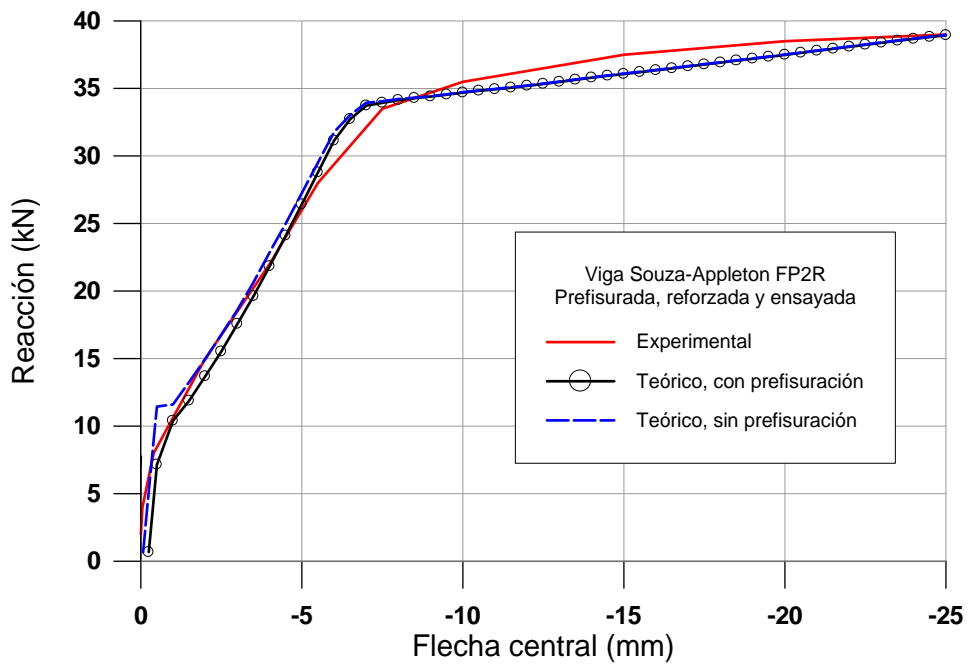
Figura 8. Curva Reacción-desplazamiento hasta rotura de la pieza reforzada

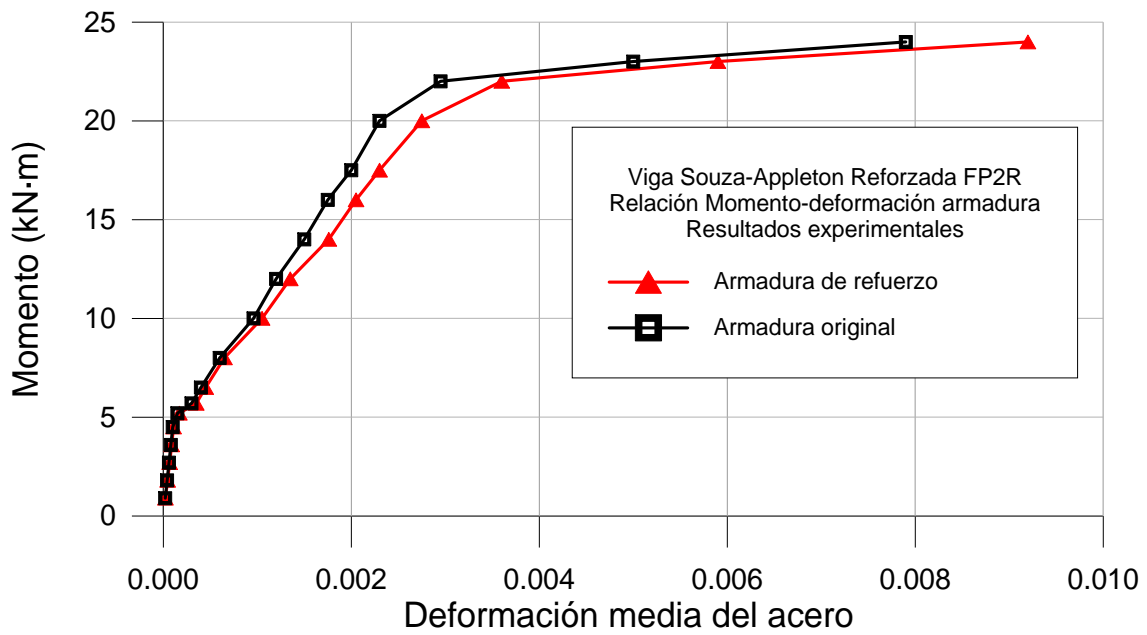
Figura 9 Relación momento - deformación ϵ_s en la sección central, obtenida experimentalmente

Las figuras 9 y 10 muestran la relación momento-deformación en las armaduras longitudinales (inicial y de refuerzo) en la sección de centro de luz, para los resultados experimentales y analíticos, respectivamente. Se observa, por una parte, que ambas armaduras tienen deformaciones muy parecidas y, por otra, la excelente aproximación del modelo analítico presentado.

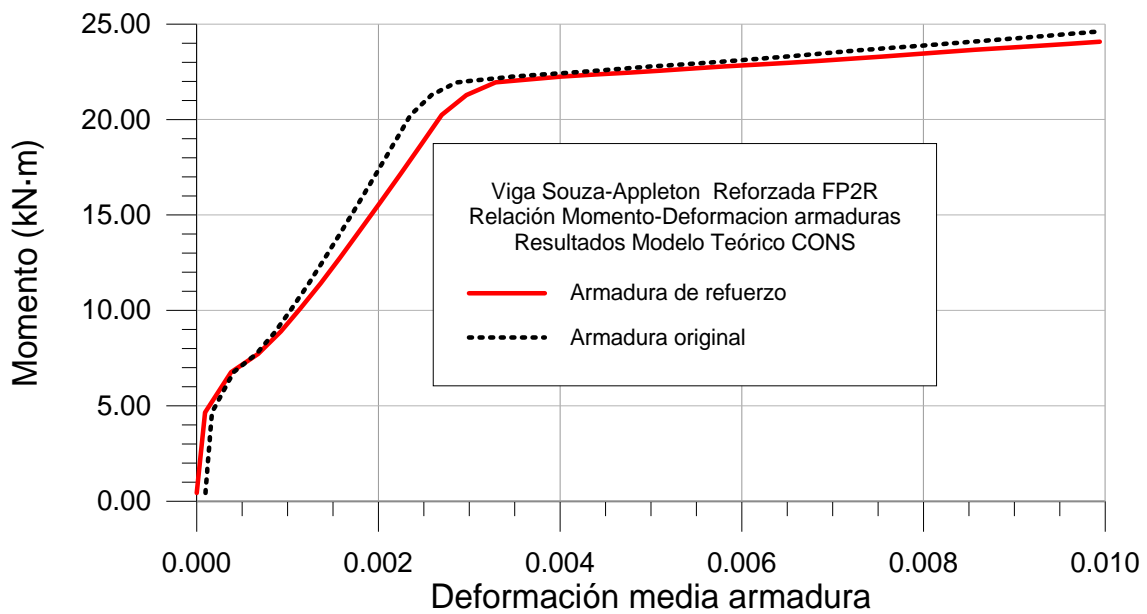
Figura 10 Relación momento - deformación ϵ_s en la sección central, según el modelo teórico

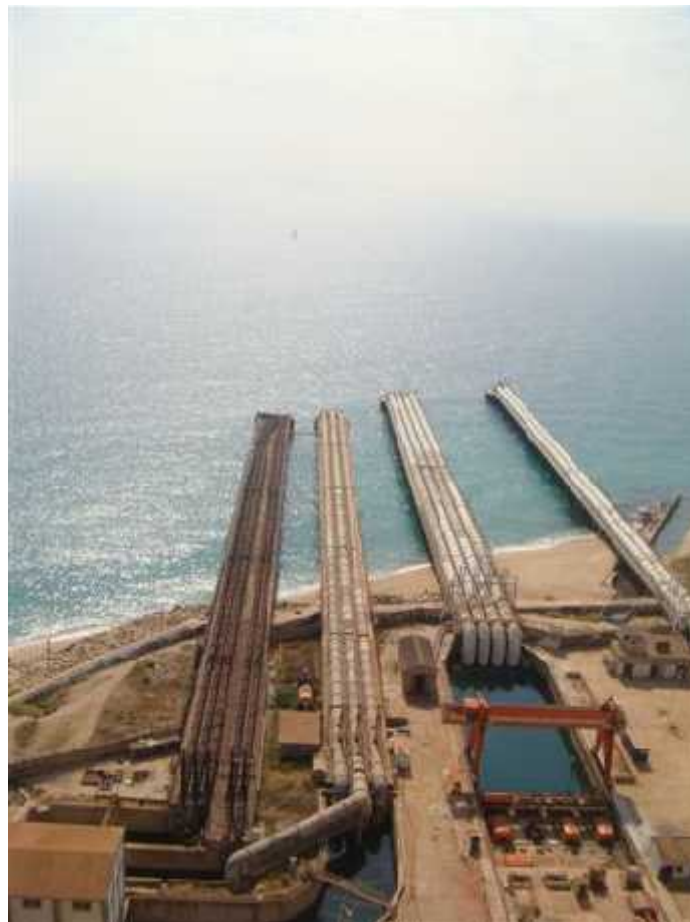
Figura 11. Vista general de los pantalanés de la Central Térmica del Besós (Barcelona)

La Central Térmica de San Adrián del Besós (Barcelona, España) captaba agua del mar para su refrigeración mediante tuberías de 2200 mm de diámetro que discurrían sobre diversos pantalanés, como puede verse en la fotografía de la figura 11. Uno de ellos, de 300 m. de longitud y 11 m de anchura consistía en tablero de vigas prefabricadas biapoyadas de hormigón armado de 60 cm. de canto, sobre las que se ejecutó in situ una losa de 15 cm de espesor, apoyado sobre 30 pórticos transversales separados 10m entre sí. Debido a que al entrar en carga una de las tuberías se produjeron asientos considerables en las pilas-pilote de los pórticos del pantalán, se decidió ejecutar un refuerzo para descargar la cimentación. El refuerzo, ejecutado a los 3 años de la construcción inicial, consistió en disponer 29 nuevos pórticos entre los ya existentes, quedando así los vanos del forjado con luces de 5 m. Durante la ejecución del refuerzo siguió funcionando una de las tuberías de abastecimiento, aunque posteriormente entraron en servicio las tres tuberías, que apoyaban sobre el forjado

Debido a su exposición a un ambiente marino fuertemente agresivo, el pantalán fue sufriendo un deterioro progresivo de corrosión por cloruros de las armaduras, tanto longitudinales como transversales (Figura 12). Inicialmente se observaron fisuras longitudinales y saltos del recubrimiento del hormigón por empuje al vacío generado por el hinchamiento de la armadura. Posteriormente se observó una progresiva pérdida de sección, con velocidad creciente en el tiempo.

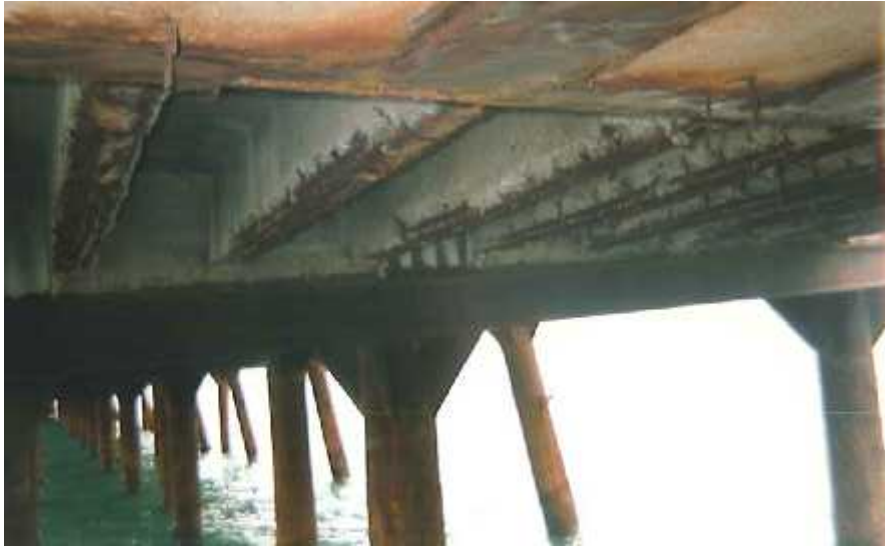
Figura 12. Vista inferior donde se observa la patología de las vigas

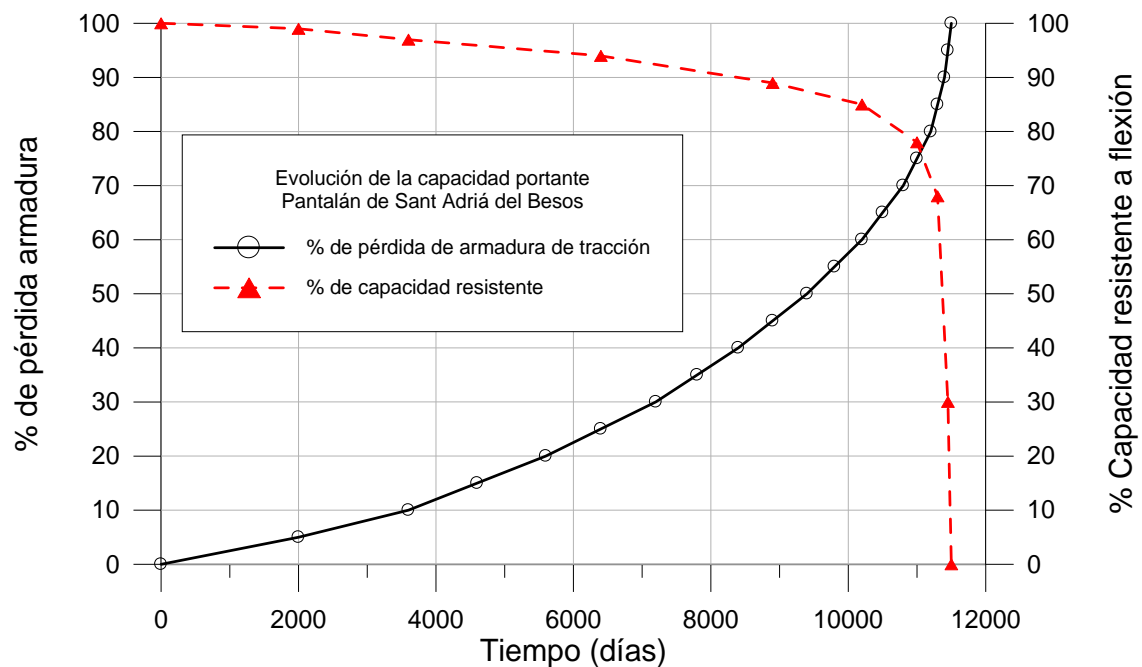
Figura 14. Ley supuesta de pérdida de sección de armadura y de la resistencia a flexión

supuesta parabólica, deducida de datos disponibles en la toma realizada y en medidas anteriores, que se representa en la figura 14.

- Edad 28 días. Construcción del pantalán, considerando las vigas biapoyadas de 10m de luz y la losa superior no conectada. Aplicación de cargas permanentes (peso propio viga + peso propio losa + peso de las tres tuberías)
- Edad 90 días. Aplicación de la carga de agua en las tres tuberías y posterior descarga de agua en dos de ellas. Mantenimiento de esta carga permanente hasta los 3 años.
- Edad 2000 días. Colocación de los apoyos intermedios ($x=5$ m). Paso del tiempo bajo cargas permanentes hasta el instante en que se evalúa la capacidad portante ($t > 2000$ días)
- Aplicación de una sobrecarga uniformemente repartida en toda la viga, creciente hasta rotura por flexión. Este proceso se repitió para varias edades, obteniéndose así la capacidad resistente a lo largo del tiempo, que se muestra también en la figura 14.

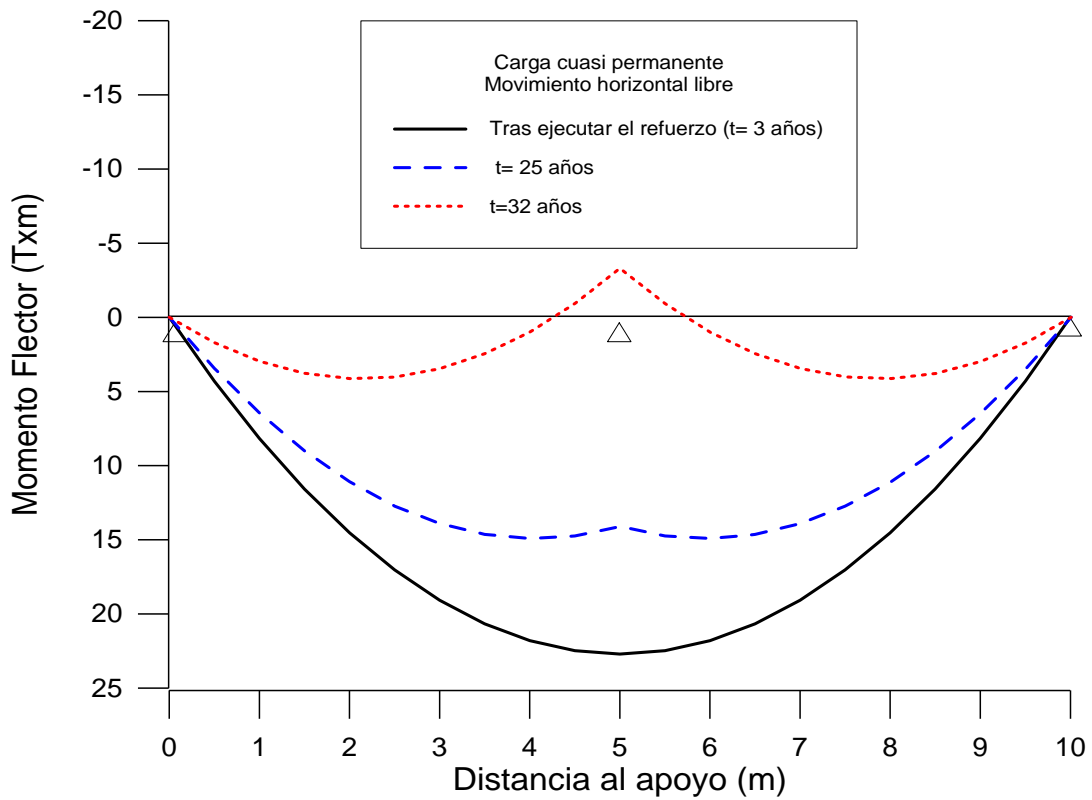
Figura 15. Ley de momentos flectores bajo carga permanente antes y después de reforzar

La figura 15 muestra la ley de momentos flectores, supuesto que no existe coacción al movimiento horizontal en apoyos, tras ejecutar el refuerzo (3 años, línea continua, 5% de pérdida de armadura), a los 25 años (línea de trazos, 45% de pérdida de acero) y a los 30 años (línea de puntos, 70% de pérdida de sección de armadura)

Se observa una clara redistribución de esfuerzos en el sentido ascendente, fruto de la pérdida de sección de armadura. Para evitar superposición de efectos, se han eliminado en el análisis los efectos de la fluencia y la retracción del hormigón, los cuales hubiesen incrementado la reacción central y, por tanto, la redistribución de esfuerzos. Se observa que sobre el apoyo central los momentos positivos disminuyen considerablemente, hasta llegar a ser negativos. Cabe mencionar en este punto que la armadura superior en apoyos es muy reducida y, por lo tanto también lo es la capacidad resistente a flexión negativa.

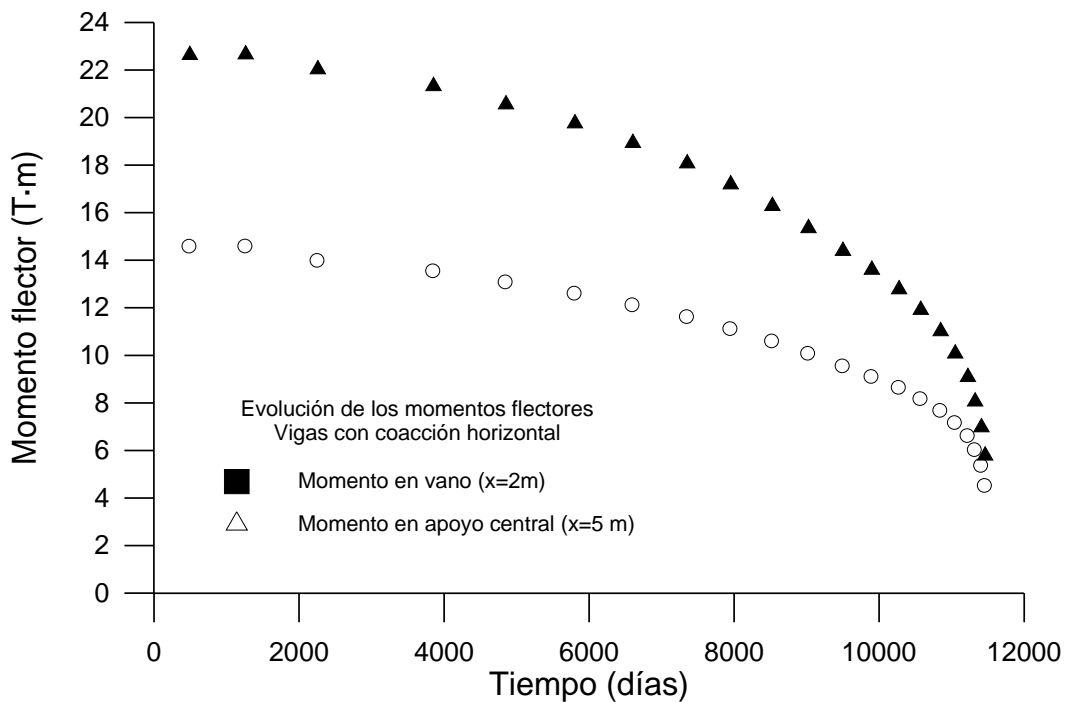
Figura 16. Evolución temporal de los momentos flectores por efecto del deterioro

La velocidad de variación de los momentos en vano y apoyo se muestra en la figura 16. Se observa una variación parabólica o similar de los esfuerzos, coherente con la ley adoptada para la reducción de armadura en el tiempo.

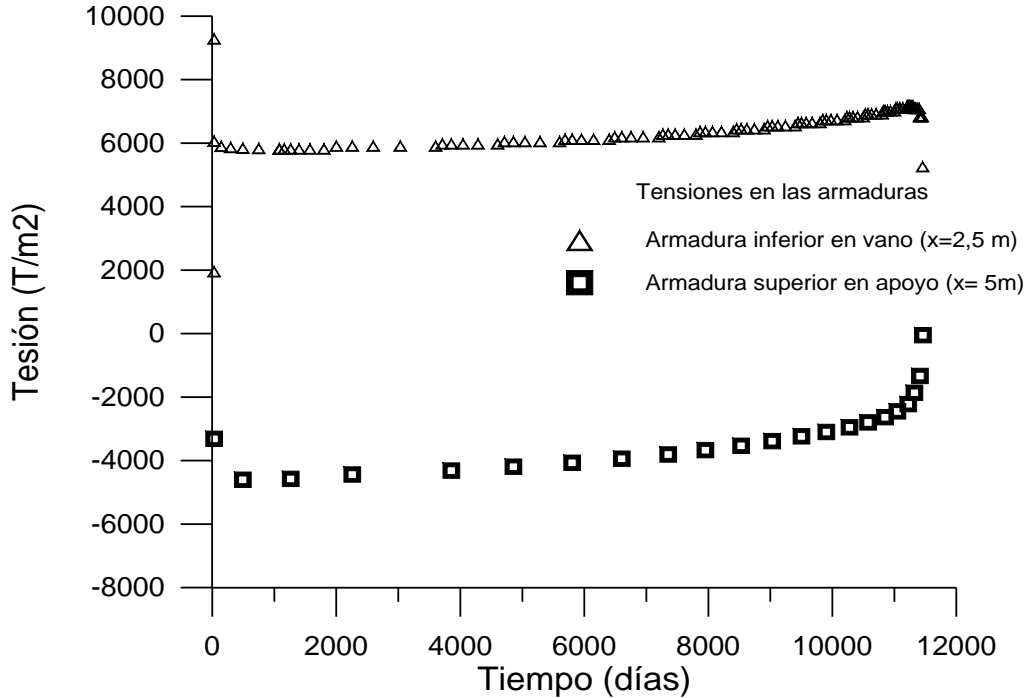
Figura 17. Evolución de las tensiones en las armaduras en vano y apoyo

La figura 17 muestra la evolución temporal de las tensiones en las armaduras inferior en vano ($x=2,5$ m) y en apoyo ($x=5,0$ m). Se observa que a pesar de disminuir el momento positivo, la tensión se mantiene e incluso aumenta ligeramente en el vano, pues la sección de armadura también disminuye. A los 12000 días la sección central rompe, por falta de armadura superior.

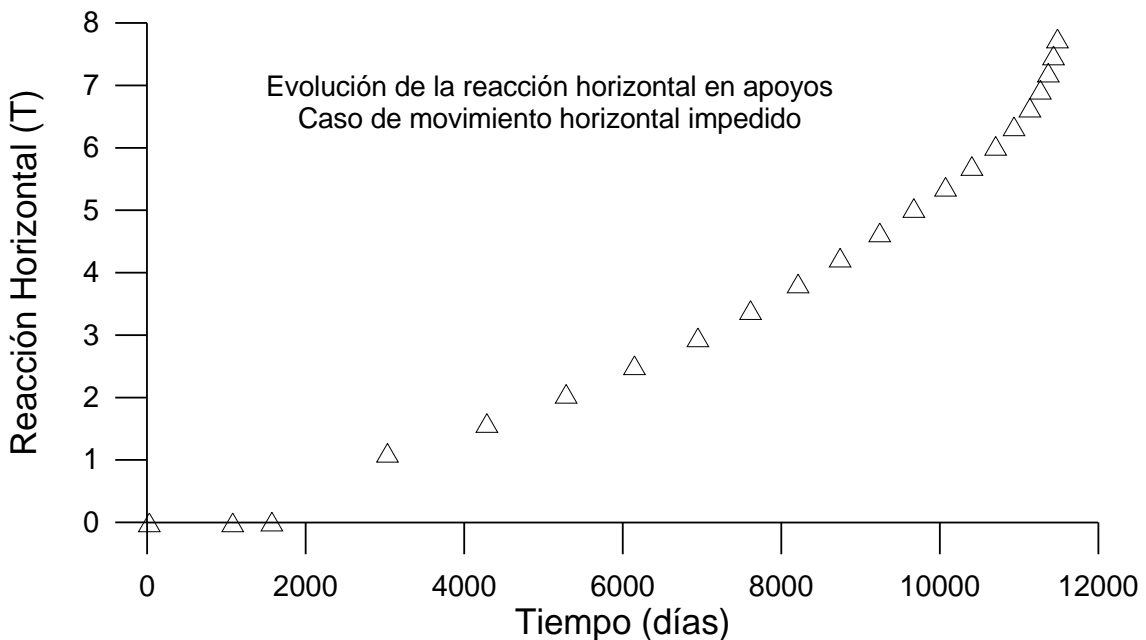
Figura 18. Evolución de la reacción horizontal en apoyos con movimiento impedido

Ante la ausencia de notables fisuras de flexión o cortante y dadas las reducidas deformaciones observadas, se planteó la hipótesis de que el aplastamiento de los apoyos, el hormigonado entre vigas y la existencia de pilotes inclinados impidiesen la libre deformación axial de las vigas, provocando reacciones horizontales de compresión en su cara inferior, dando lugar a un efecto de pretensado inducido y a un mecanismo de arco apuntalado. Este efecto se ha podido reproducir mediante el análisis no lineal efectuado, como se muestra en la figura 18.

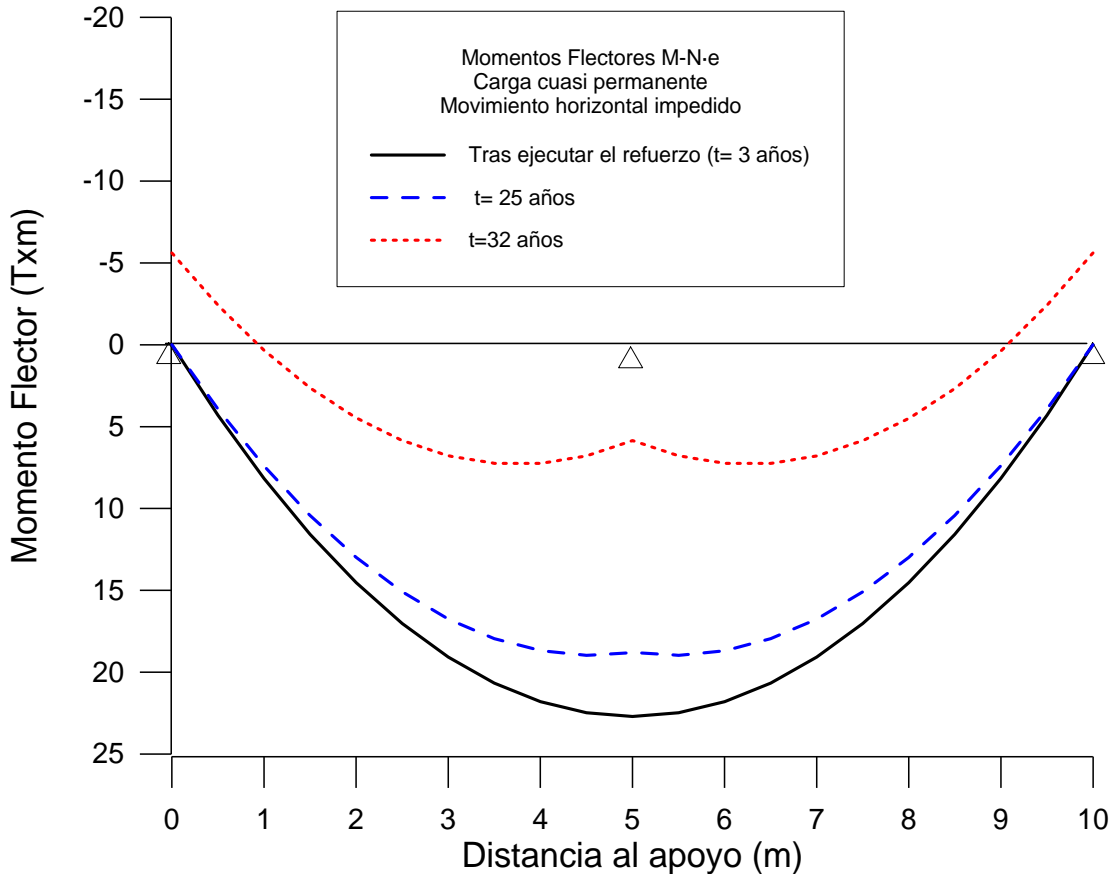
Figura 19. Leyes de momentos flectores con deformación axial impedida

La figura 19 muestra las leyes de momentos flectores, referidas a la fibra baricéntrica de la sección de la viga, que incluyen el efecto de la compresión axial en los apoyos. Se observa, comparando con la figura 15, que la redistribución de esfuerzos es menor que en el caso de no existir esta coacción, a pesar de que el esfuerzo axial introduce un momento negativo. Ello es debido a la menor pérdida de rigidez con la reducción de armadura, fruto de la compresión inferior en la viga por efecto de la coacción.
