# **PATOLOGÍA DE BÓVEDAS. ESTUDIO DE LA SENSIBILIDAD DE VARIABLES A HIPÓTESIS DE PARTIDA**

**V. Alegre<sup>1</sup>, X. Alegret<sup>2</sup>, Valentí Ródenas<sup>3</sup>**

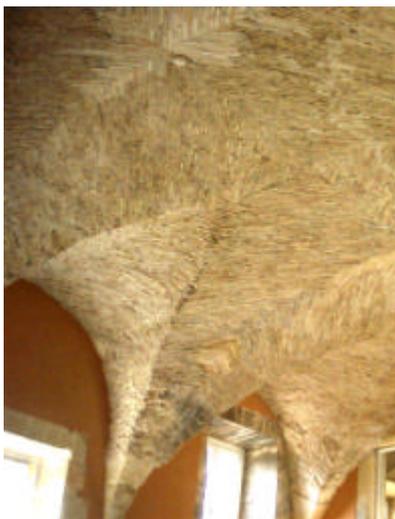
*Figura 1. Secciones de las paredes y pilares de apoyo de las bóvedas cuatrimpartitas y catálogo de daños.*

*Foto 1: Vista general del apoyo de las bóvedas cuatrimpartitas en la pared de la fachada.*

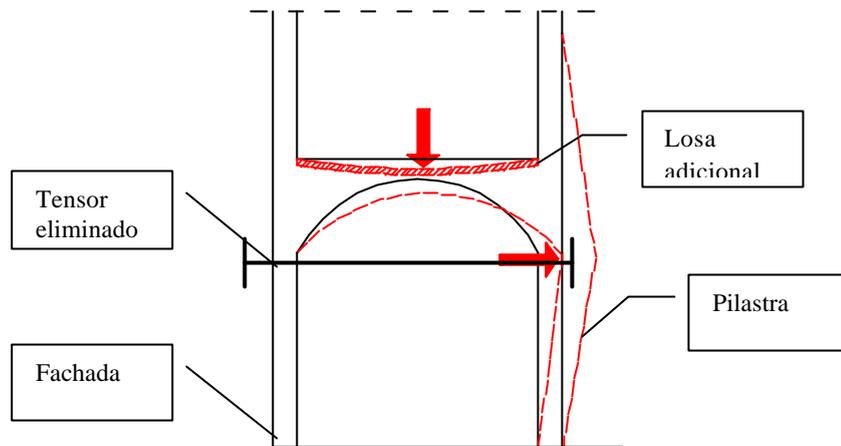
En el vestíbulo central se ha observado un único pilar que no tiene arriostramiento por el patio central, habiéndose observado una falta de verticalidad, desplome, de la parte superior hacia el patio, que está asociado a los empujes horizontales de la bóveda, el desplome actual son 2.67 cm.

*Figura 2. Representación gráfica de la deformación de la bóveda y su repercusión en el pilar sin arriostramiento por el patio.*

La inexistencia de los tensores que inicialmente trababan la bóveda en el sentido transversal conjuntamente con el aumento de cargas encima de la misma ya son causa suficiente para justificar la apertura y la creación de grietas en las zonas mas criticas. Este efecto podría

estar relacionado con el evidente desplome del pilar sin arriostramiento por el patio, no pudiéndose descartar con toda seguridad que este desplome, o parte de él, sea de origen.

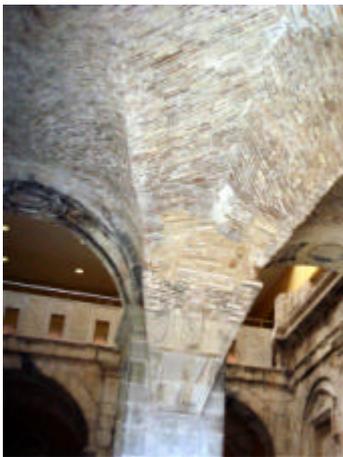
*Foto 2: Vista general del apoyo de las bóvedas cuatrimpartitas en el pilar exento del patio*

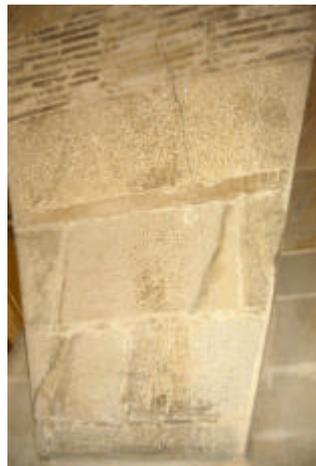
Se detectan grietas verticales en los apoyos centrales de la bóveda en fachada principal y en el pilar enfrente del patio, estando el del pilar adyacente reconstruido anteriormente. Las grietas se encuentran en las piezas de piedra que se empotran en los muros, habiéndose producido deslajamientos parciales en algunos casos.

*Foto 3: Grieta en el apoyo de la bóveda en el pilar del patio.*

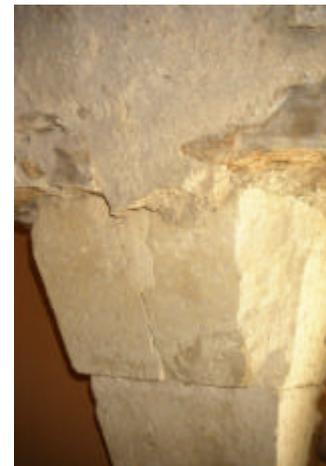
Desconchados en la piedra coincidiendo con los antiguos tensores

En la parte superior de los dos pilares más próximos a la bóveda y en la prolongación horizontal de estos puntos en la fachada principal se han observado los restos de los anclajes de los tensores originales de la bóveda. Se trata de unos pasamanos de hierro embebidos en la piedra y que presentan un estado de corrosión muy avanzado, con exfoliaciones de hierro que afectan a la piedra circundante.

*Foto 4: Desconchados y grietas en el apoyo de bóveda en la fachada principal*

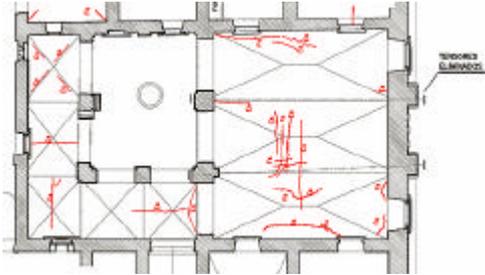
Se advierten grietas, algunas de ellas ya tratadas en una primera actuación, en la clave de la bóveda y acumuladas en la zona próxima al pilar enfrente del patio, marcando la reparación entre las piezas cerámicas y el mortero. Algunas próximas al pilar son de reciente aparición.

Figura 3. Daños en la bóveda

Las grietas en el cañón principal de la bóveda frente al pilar, en la zona de la línea de la clave, corresponden a la articulación del esquema de la figura adjunta.

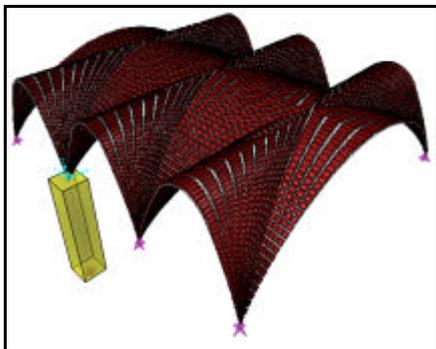
Dada la definitiva relevancia de la geometría para el estudio de este tipo de estructuras (bóvedas), se ha procedido a realizar un levantamiento taquimétrico de la zona que posteriormente se ha analizado en el cálculo. Tomando como base de partida las coordenadas obtenidas del levantamiento taquimétrico se genera, mediante el programa Autocad 2002, el modelo en tres dimensiones exportado a través de un archivo DXF para su posterior utilización por el programa de análisis estructural SAP2000. En la figura 5 se observa un gráfico de la modelización final con la que se ha realizado el análisis.

Figura 5: Modelización de la estructura

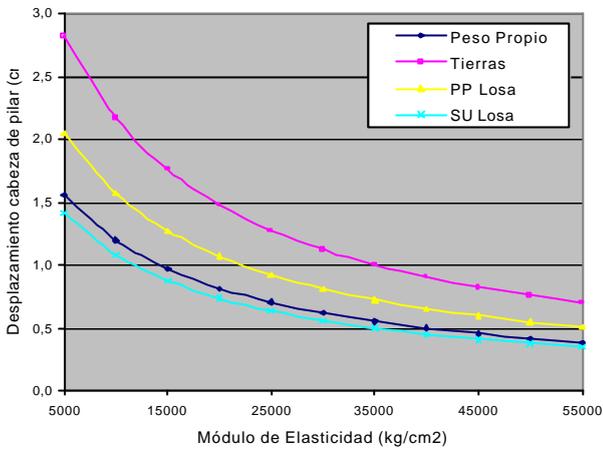
Figura 7: Variación del desplazamiento en cabeza de pilar en función del módulo de Elasticidad del pilar.

El desplazamiento actual del pilar, suma de toda su historia de cargas es de 2.67 cm eso quiere decir que la situación más coherente es considerar un empotramiento casi perfecto en la base del pilar y un grado de empotramiento en la unión bóveda-pilar del 50% considerando un módulo de elasticidad de 15000 kg/cm<sup>2</sup>. Si consideramos un módulo de elasticidad de la fábrica de piedra dos veces mayor, la unión superior (bóveda-pilar) estaría próxima a la articulación, manteniéndose el empotramiento en la base (figura 9).

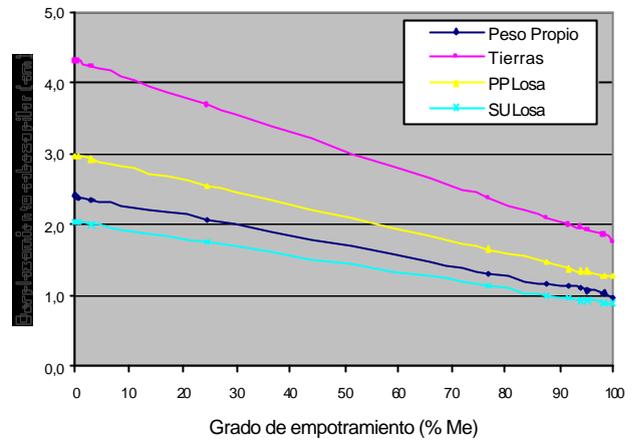
Figura 8: Variación del desplazamiento en cabeza de pilar en función del grado de empotramiento en base del pilar.

Si se considera la cabeza del pilar articulada, de empotrar la base a considerarla una articulación los desplazamientos globales se multiplican por 2,4 (ver figura 8) resultando siempre nulos los esfuerzos (momentos). Si se triplica el módulo de elasticidad del modelo, los esfuerzos en la cabeza del pilar aumentan solo un 39% (ver figura 9), y los desplazamientos un 53% (ver figura 7). Si se considera la cabeza del pilar empotrada, de tener la base empotrada a articulada, los desplazamientos globales se multiplican por 2,5 (ver figura 8) y los esfuerzos en cabeza se reducen un 30% (ver figura 10).

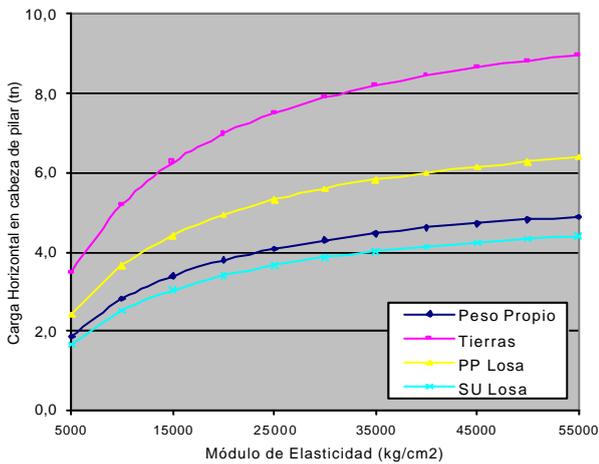
Figura 9: Variación de la carga horizontal en cabeza de pilar en función del módulo de Elasticidad del pilar.

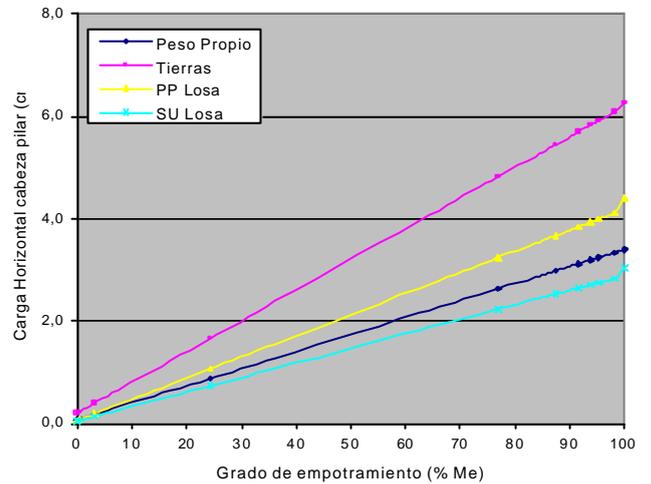
Figura 10: Variación de carga horizontal en cabeza de pilar en función del grado de empotramiento en base del pilar.

Todo lo anterior lleva a la consideración de que si la solución es atirantar la cabeza el dimensionamiento del tirante no es muy sensible al módulo de elasticidad adoptado, ni al modelo de comportamiento, pudiendo dimensionarse para la situación más desfavorable de todas las planteadas, sin que ello suponga un coste adicional significativo.
