APEO Y SUSTITUCIÓN DE UN PILAR DE FÁBRICA DE LADRILLO EN UN EDIFICIO MODERNISTA EN USO

RESUMEN

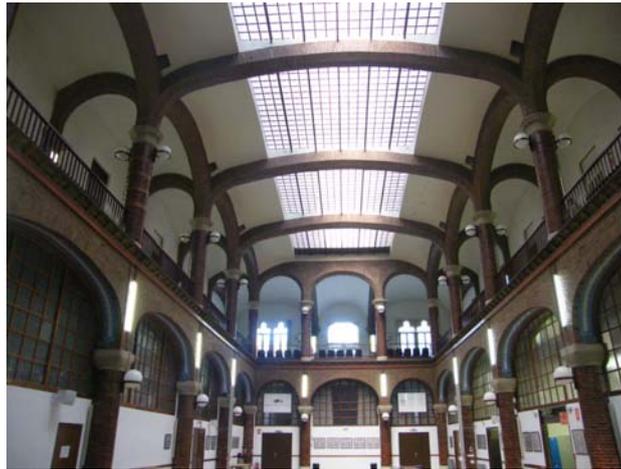
El edificio es de planta rectangular con un patio central, la cimentación es de mampostería y fábrica de ladrillo y sobre ella se colocan paredes o pilares de fábrica de ladrillo. Los pilares son todos de 60 cm de diámetro en las dos plantas inferiores y los pilares que envuelven el patio central llevan bajantes metálicos en su interior de 10 cm de diámetro.

Figura 1. Vista general de la tipología.
