**X Congreso Latinoamericano de Patología y XII Congreso de Calidad en la Construcción.
CONPAT 2009. Valparaíso-Chile.
29 de Septiembre al 2 de Octubre**

Diagnóstico de la variación del coeficiente de rugosidad en una tubería a presión

Vicente Alegre ¹ y ², Antonio Aguado ²

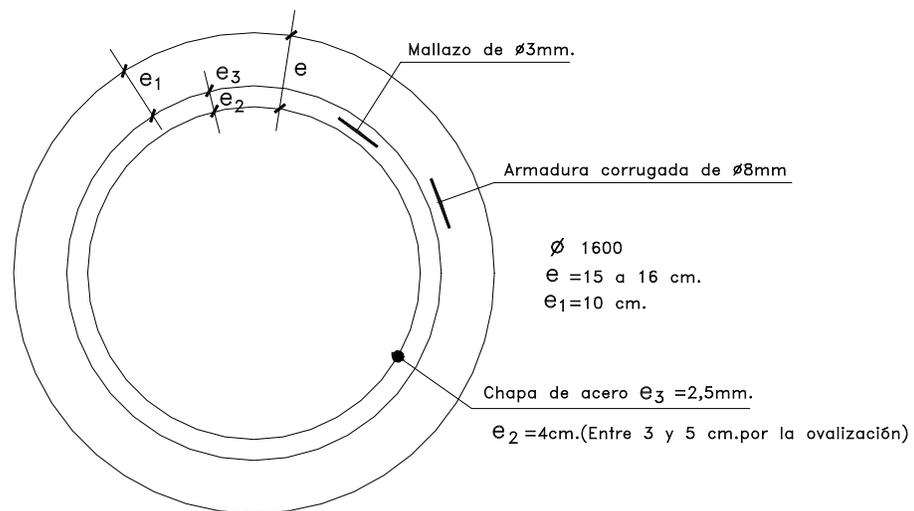
Figura 1.- Características principales de la tubería

En la sección adjunta, figura 1, se indican las principales características de la tubería inspeccionada, con longitudes de los tubos entre 6,30 y 7 m., que según la información verbal transmitida, los tubos podían proceder de diferentes fabricantes, lo cual puede ser razonable en función de las circunstancias iniciales de la obra, especialmente, plazos cortos de ejecución.

Longitudes de los tubos entre 6,30 y 7,00 metros

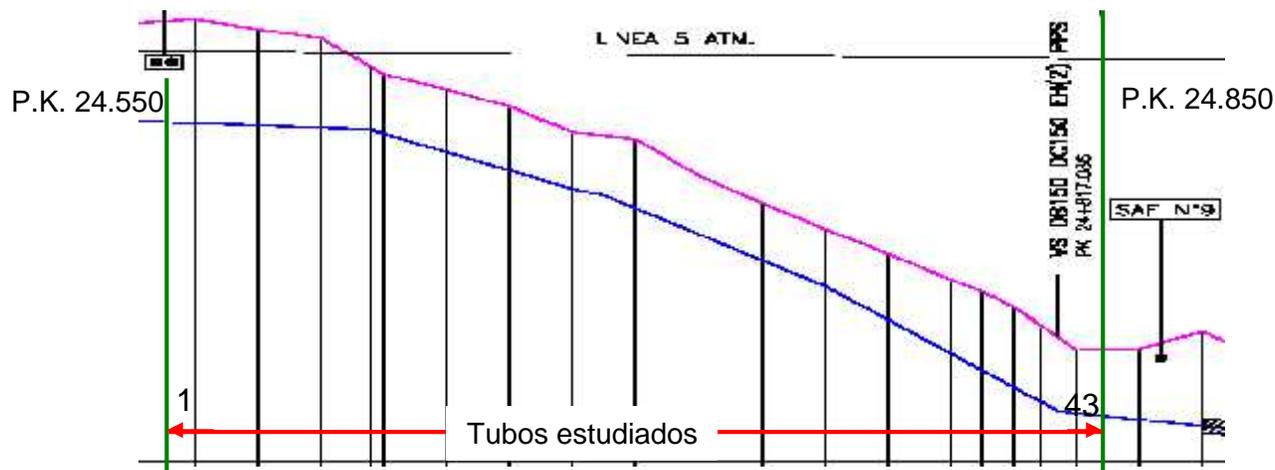
Figura 2.-Tubos estudiados en el tramo entre P.K. 24.550 y P.K. 24.850

Durante las visitas de los días 3 y 6 de mayo se pudieron inspeccionar 40 tubos (ver figura 2), el tubo 41 contenía una válvula de mariposa, y una salida al exterior, y el tubo 43 y último estaba cortado en su final para el empalme. La numeración de los tubos inspeccionados responde al siguiente criterio: el tubo 1 se sitúa al principio del tramo en el P.K. 24.550 mientras que el tubo

43 se sitúa al final del tramo en el P.K. 24.850. En la citada figura 2 puede verse la cota topográfica del terreno y de la canalización.

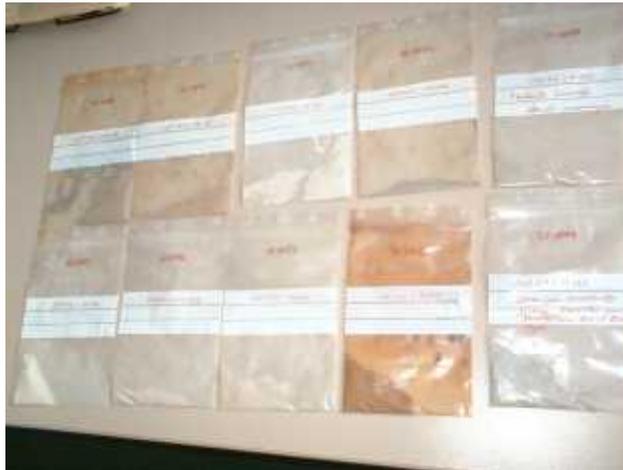
Para su posterior análisis en laboratorio de los espectros de difracción y eflorescencias se recogieron muestras en polvo (ver figura 10), en diferentes localizaciones, de los siguientes materiales:

-) Limo inferior en el tubo 1
-) Árido fino caído de la bóveda de los tubos 2 y 3
-) Grumo blanquecino de unión tubos 1 y 2
-) Grumos de lechada del tubo 2

-) Resina des-adherida y depósito inferior
-) Lixiviaciones blancas de cal de tramos 2 y 3
-) Manchas de óxido (tubo 27)
-) Trozo de hormigón próximo al corte (tubo 1)
-) Trozo de óxido depositado en la tapadera del tubo 41

Figura 10.- Muestras en polvo para los ensayos de difracción y eflorescencias
