# ESTUDIOS DE SENSIBILIDAD, FRENTE A CUBETAS DE ASIENTO DE ESTRUCTURAS DE HORMIGÓN

ALEGRE HEITZMANN, Vicente

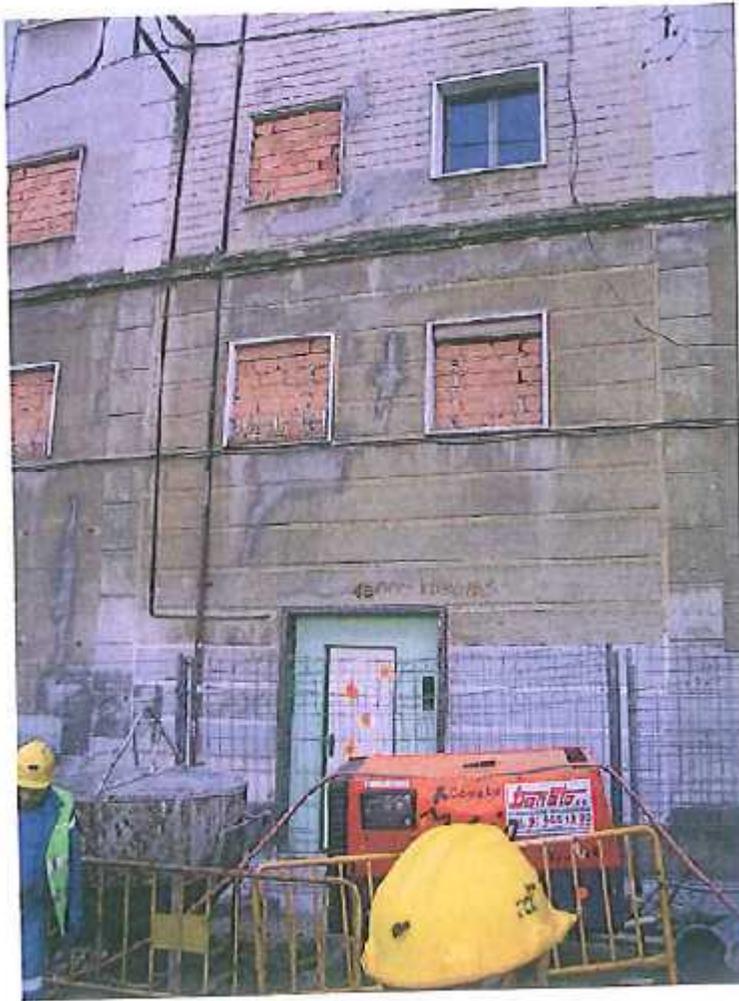
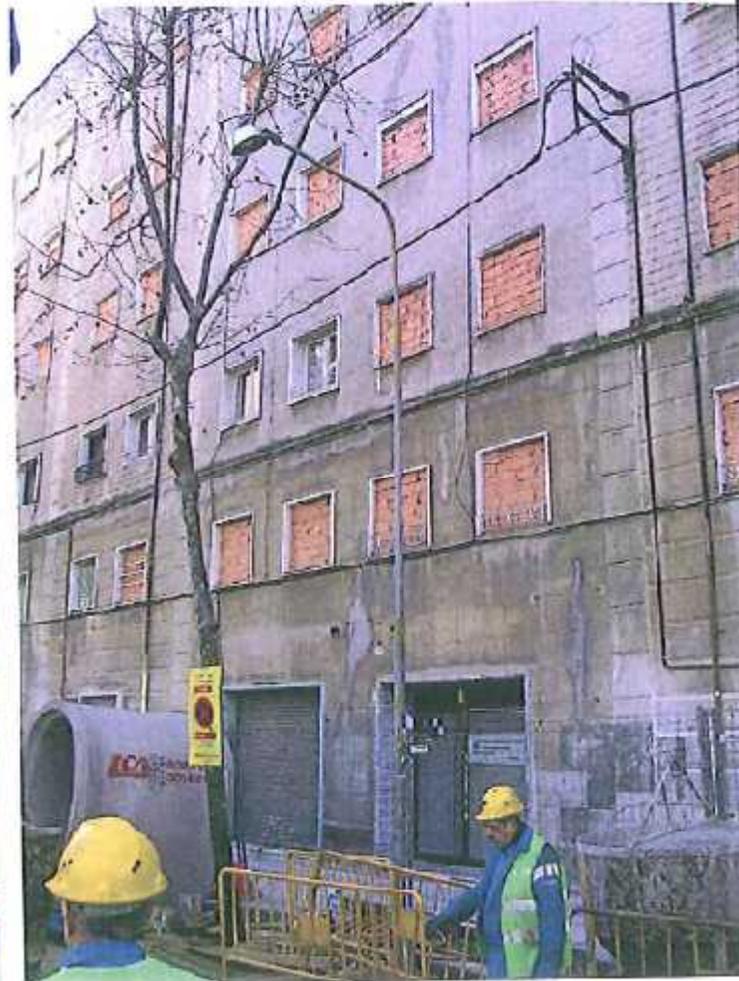
Vista frontal de la pared de fachada en el vestíbulo con lesiones apreciables en fecha 5 de enero de 2005.

La misma zona de la fotografía anterior pero dos días después en la que también se detecta claramente el incremento de grosor de las grietas.

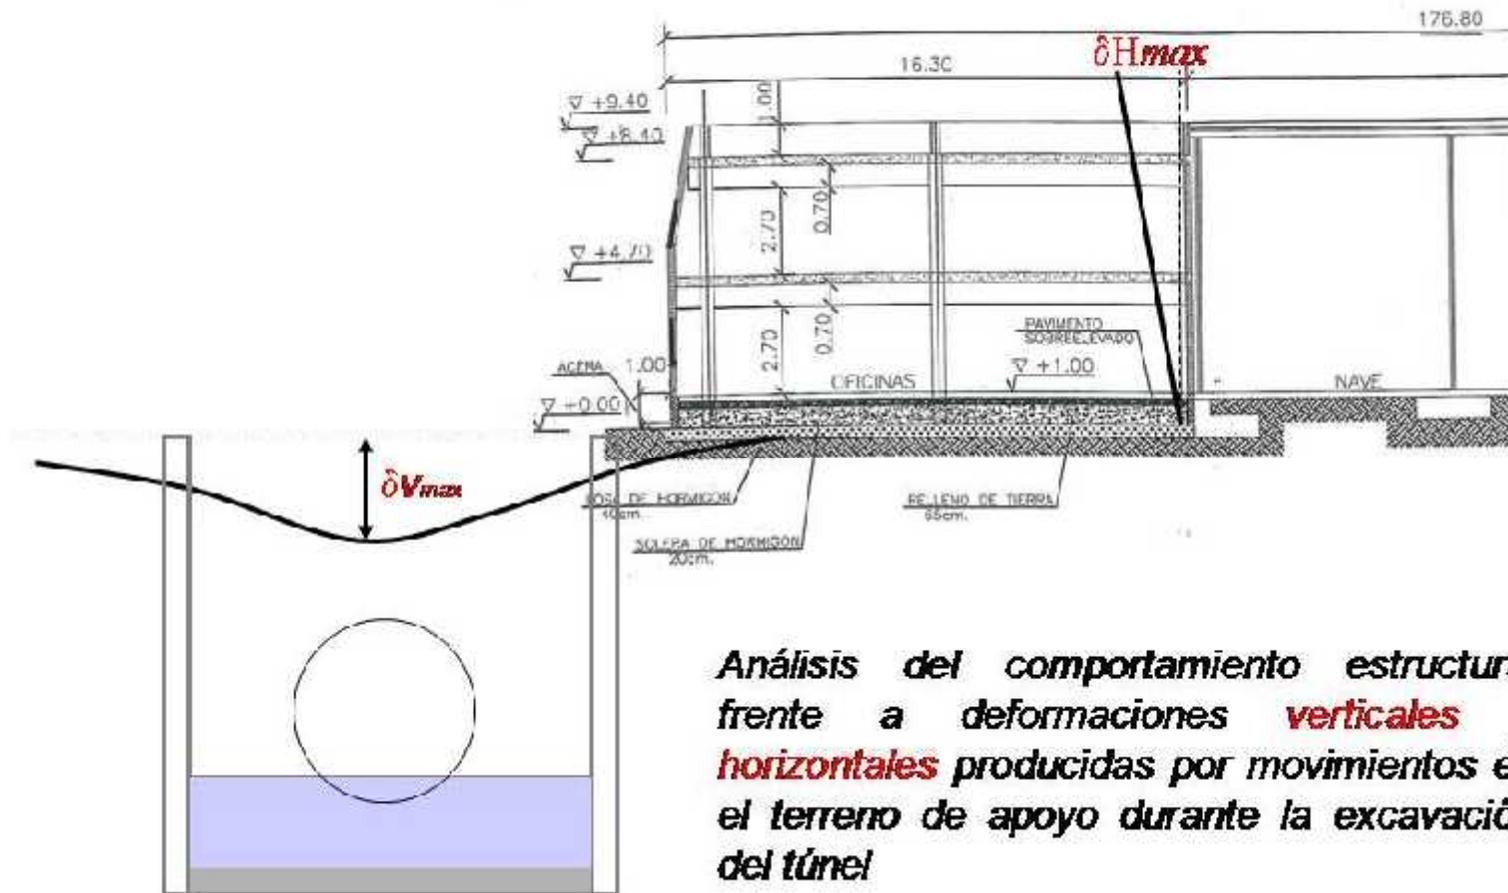
Asentamientos diferenciales en estructura apoyada en losa de cimentación.

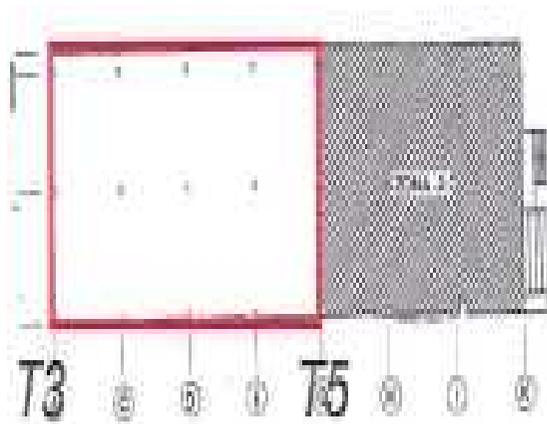
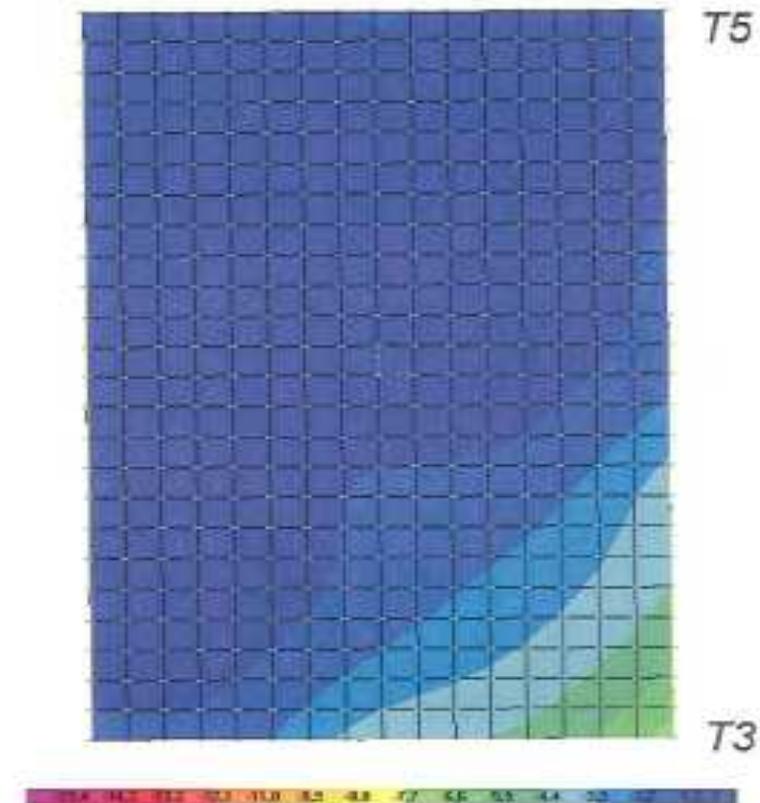
Desplazamientos en losa de cimentación para  $\delta = 6 \text{ mm}$  (control de movimientos)

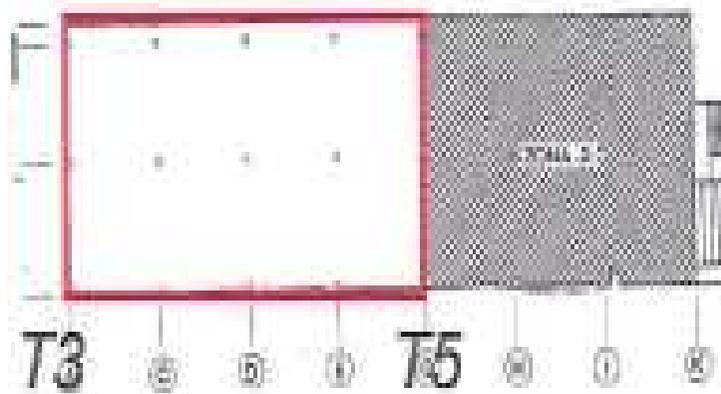
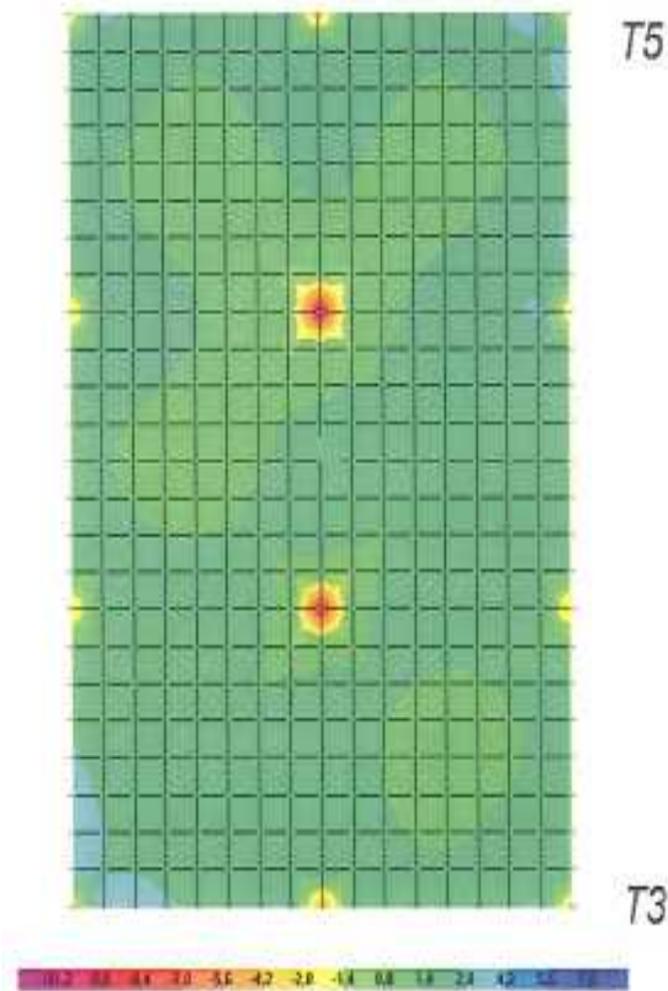
Incremento poco  
representativo de los esfuerzos en la losa debido a los movimientos del terreno

Diagrama de momentos en la losa de cimentación para  $\delta = 6 \text{ mm}$

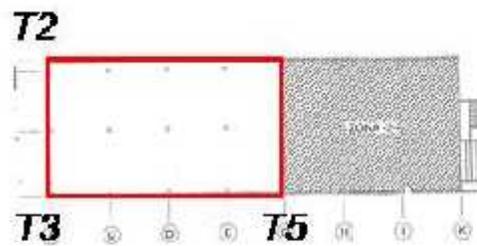
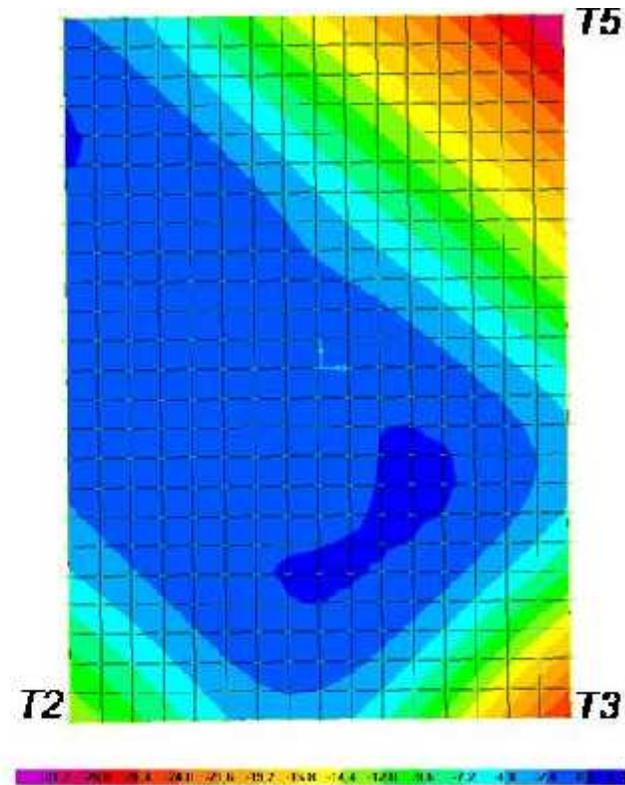
*Desplazamientos en losa de cimentación para  $\delta_{max} = 31$  mm (control de movimientos)*

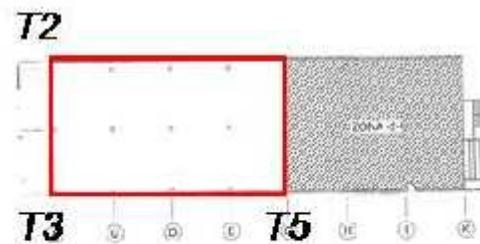
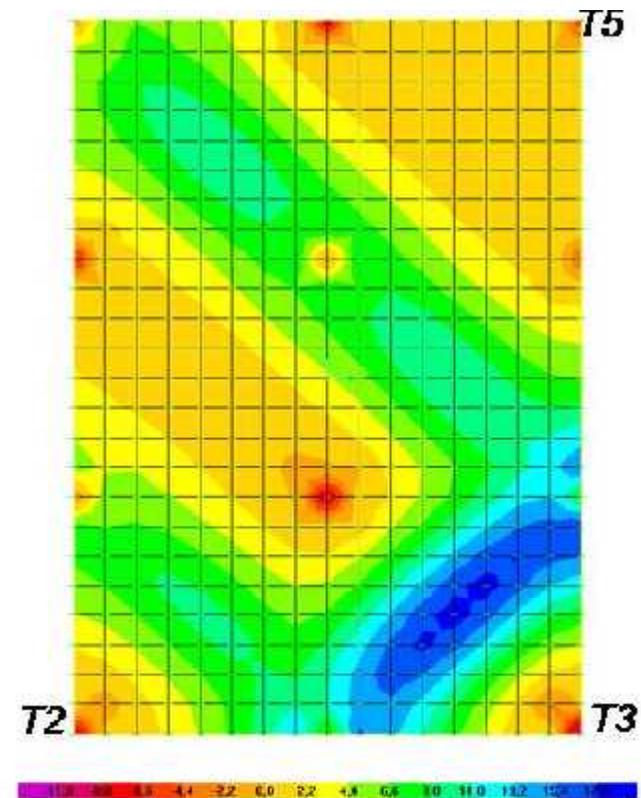
*Resultado:  
Incremento significativo de esfuerzos*

*Diagrama de momentos en losa de cimentación para  $\delta_{max} = 31 \text{ mm}$   
(control de movimientos)*
