X Congreso Latinoamericano de Patología y XII Congreso de Calidad en la Construcción.

IMPORTANCIA DE LA METODOLOGÍA EN LA INTERPRETACIÓN DE DAÑOS. ESTUDIO CRÍTICO EN UN EDIFICIO ANTIGUO

La necesidad de metodología se pone de manifiesto a partir de un ejemplo, que es el estudio de los daños en los contrafuertes de las Atarazanas de Barcelona, un edificio situado en la fachada marítima de la ciudad al pie de la montaña de Montjuïc. Se construyeron como un almacén de galeras al servicio de la Corona de Aragón y tienen más de 700 años de historia.

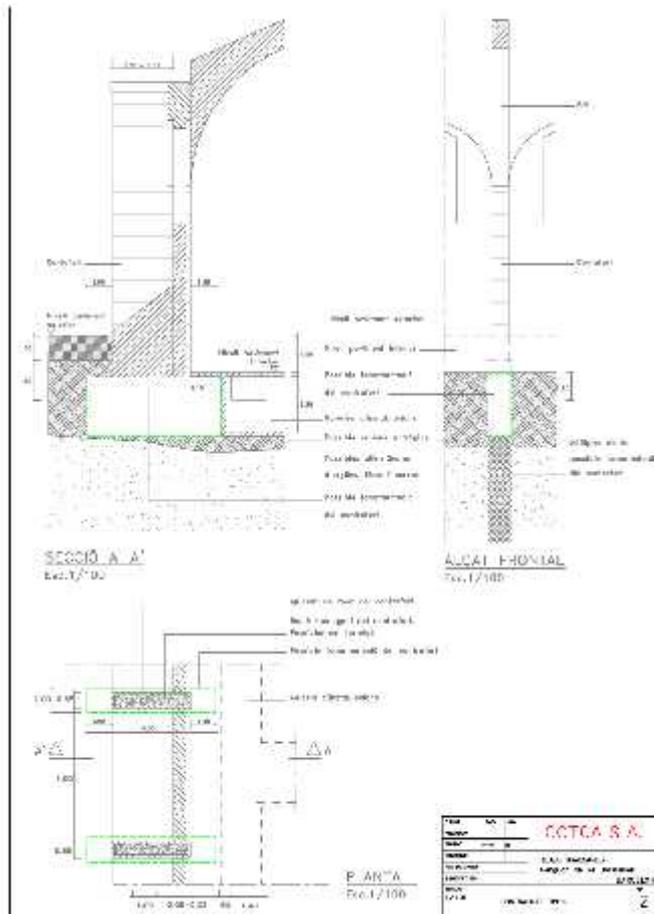
Figura 7. Sección tipo del contrafuerte

- La cimentación del contrafuerte no es fácil de detectar con el georradar y puede tener del orden de 5 metros de profundidad y los rellenos antrópicos tienen una potencia de unos 3.5 a 5 metros.
- El contrafuerte está formado por un aplacado de piedra de 8 a 10 centímetros, e internamente es un relleno homogéneo similar al hormigón en masa. Esto contradice el último informe que lo consideraba de mampostería... (sin hacer ensayos de información).
- La grieta atraviesa el contrafuerte de lado a lado.
- Realizados sondeos se constata que el terreno de relleno tiene una potencia entre 3,5 y 5 mts, y que los asentamientos previsible a 5 mts de profundidad oscilan entre 7 ó 8 cm (sondeos 2 y 3) o 2 cm (sondeo 1) para la carga del contrafuerte.
