ESTRUCTURAS INTELIGENTES. INSTRUMENTACIÓN CON FIBRA ÓPTICA

V. Alegre¹, S. Villalba²

RESUMEN

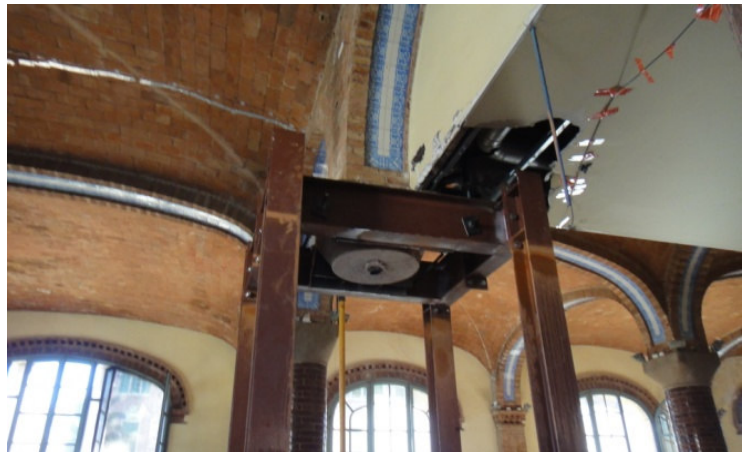
Foto 3. Pilar apeado y fibra óptica en la bóveda.

En este caso en concreto las variaciones de movimientos del arco antes de la operación en las cargas de uso eran de hasta 0,4 mm. Al realizar el corte del pilar, la estructura pretensada de apeo elevó el arco 0,3 mm y produjo tensiones de compresión en la bóveda registrada por la fibra óptica de poca entidad (100 microdeformaciones) mejorando el comportamiento de la estructura en el tramo en el que se actuaba, y manteniendo las tensiones en el resto.

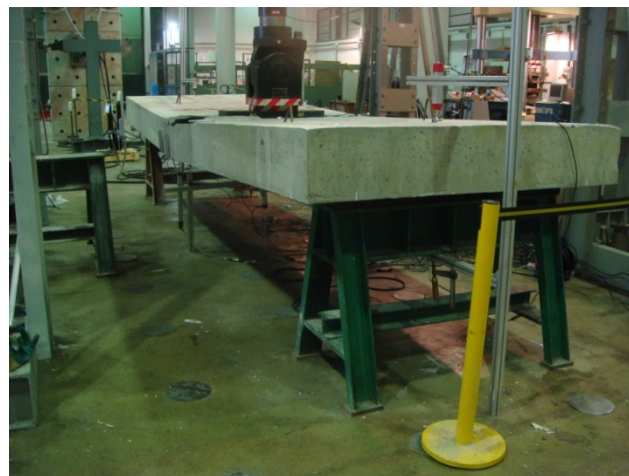
Foto 4. Estado de pre-rotura de la losa.

La fibra se colocó en la cara superior e inferior de la losa como indica la figura 2 y foto 4, y fue registrando las microfisuraciones con los distintos procesos de carga hasta rotura. La fibra óptica fue capaz de acompañar al enfermo hasta su “muerte” como consecuencia de 2×10^6 ciclos de carga a fatiga.

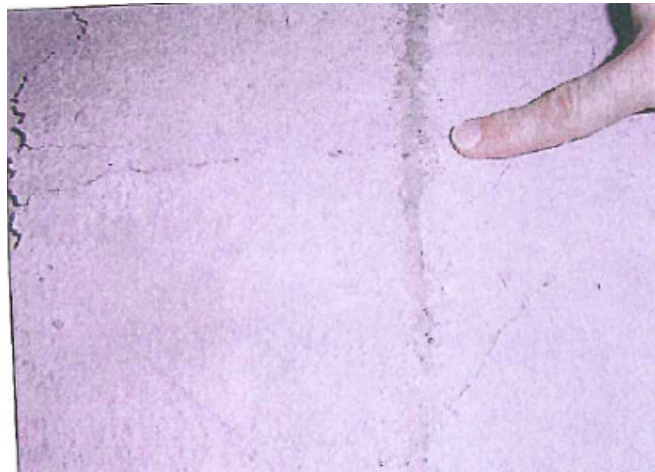
Foto 5. Sensor OBR (cara superior – Primer Tramo)

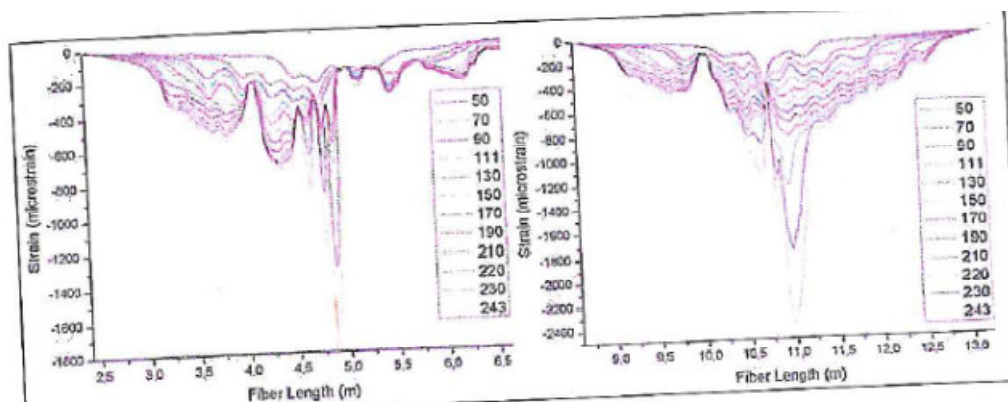
Figura 3. Longitudes de las deformaciones en la fibra (primer y segundo tramo).

Los resultados obtenidos (gráfica 1) muestran como el sensor OBR no solo es capaz de detectar microfisuras, sino también de medir correctamente los niveles de carga que producen fisuras con aperturas superiores a 1 mm (hasta un 60% de la carga de rotura) adquiriendo la señal de frecuencia de forma adecuada, además de proporcionar valores de deformación correctos sin producirse la rotura de la fibra.
